Cons Control System

Foto-raport odcinka

Rodzaj kanału Kanał deszczowy

Miejscowość Jelenia Góra
Rejon
Ulica Al.Wojska Polskiego
Właściciel
Operator
Obserwator
Położenie Ulica
Rodzaj kanału Kanał deszczowy
Materiał Beton
Ochrona wewn.
Uwaga

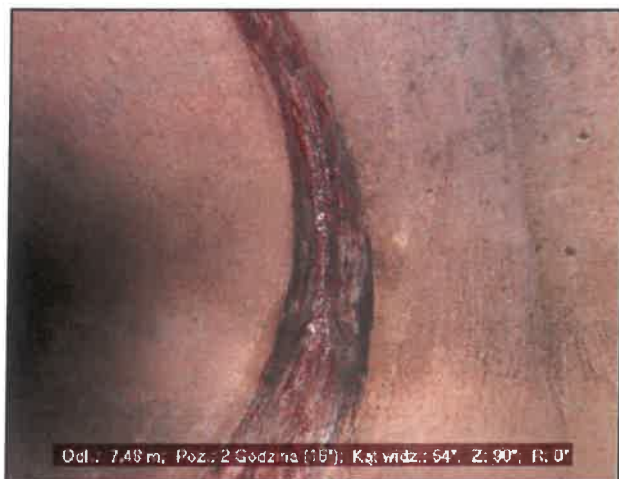
Zdjęcie 022 Taśma wideo: P-027-2016
Stan BBF A 7,48 m 3 - 2 Zegar; Kl: 3

Infiltracja, pocenie

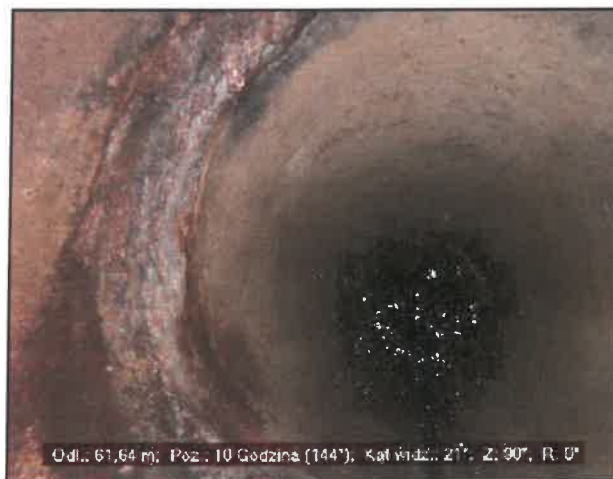
Zdjęcie 023 Taśma wideo: P-027-2016
Stan BBB A 61,64 m 1 - 5 Zegar; Kl: 3

Przyczepione osady, inkrustracja, Red. przekr. poprzecznego = 5%

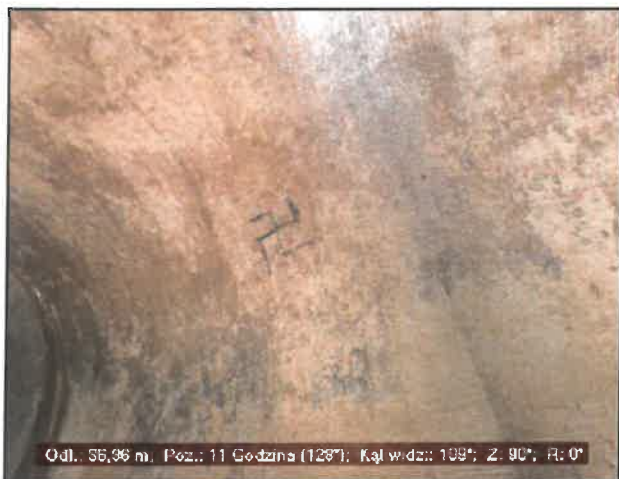
Zdjęcie 024 Taśma wideo: P-028-2016

Stan BDA 36,36 m 11 Zegar

Zdjęcia ogólne

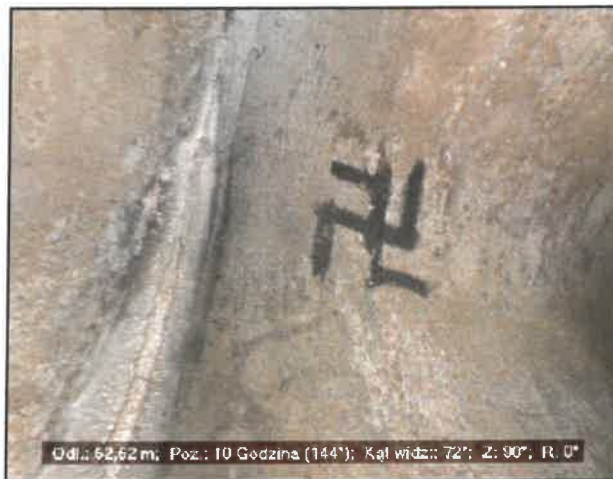
Zdjęcie 025 Taśma wideo: P-028-2016

Stan BDA 52,52 m 10 Zegar

Zdjęcia ogólne

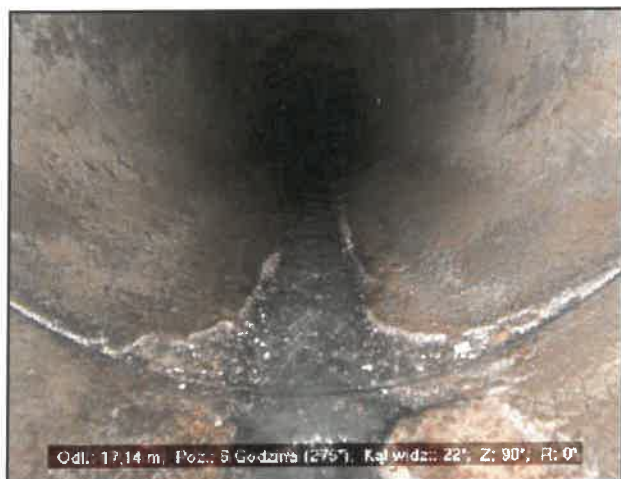
Zdjęcie 026 Taśma wideo: P-028-2016

Stan BAF B E 17,14 m 6 Zegar; Kl: 2

Uszkodzenie powierzchniowe, wykruszanie się, przyczyna nie jest jednoznaczna

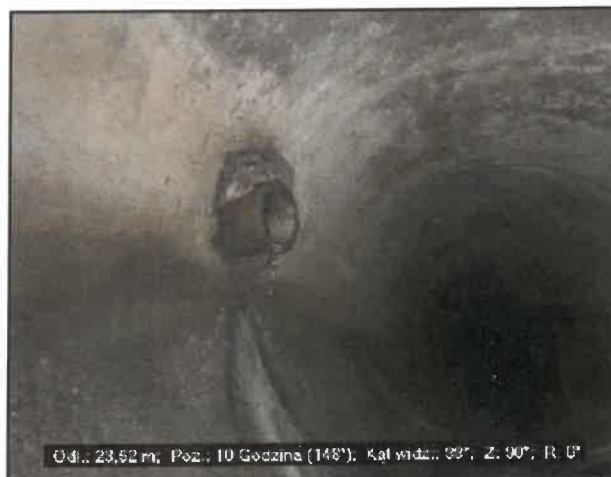
Zdjęcie 027 Taśma wideo: P-028-2016

Foto	Wideo	Odl./m	Stan	Opis
		D20		
	00:02:22	0.00 (62.15)	BCDA	Pos: 10; Rodzaj węzła początkowego, studzienka wjazdowa
	00:02:24	12.49 (49.66)	BABBA	Pos: 12; Szczelina , pęknięcie, wzdłużna, Szerokość = 3mm; KL: 2
026	00:02:26	17.14 (45.01)	BAFBE	Pos: 6; Uszkodzenie powierzchniowe , wykruszanie się, przyczyna nie jest jednoznaczna; KL: 2
027	00:02:28	23.52 (38.63)	BAG	Pos: 10; Połączenie wystające , Wystająca długość = 15%; KL: 0

Stan BAG 23,52 m 10 Zegar; Kl: 0

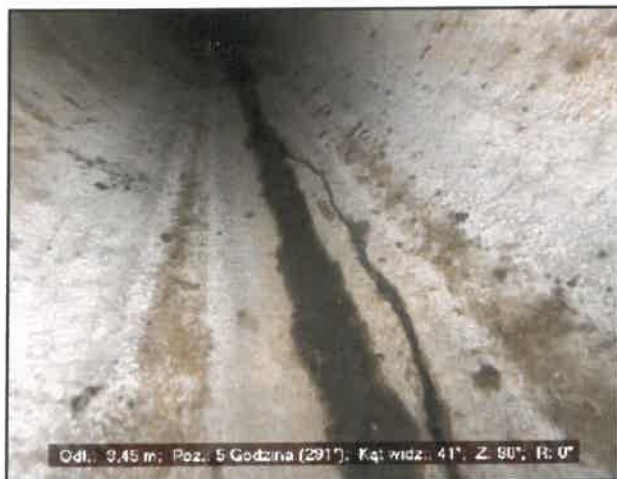
Zdjęcie 028 Taśma wideo: P-028-2016
Stan BAB B A 3,45 m 5 Zegar; Kl: 0
Szczelina, pęknięcie, wzdłużna, Szerokość = 15mm

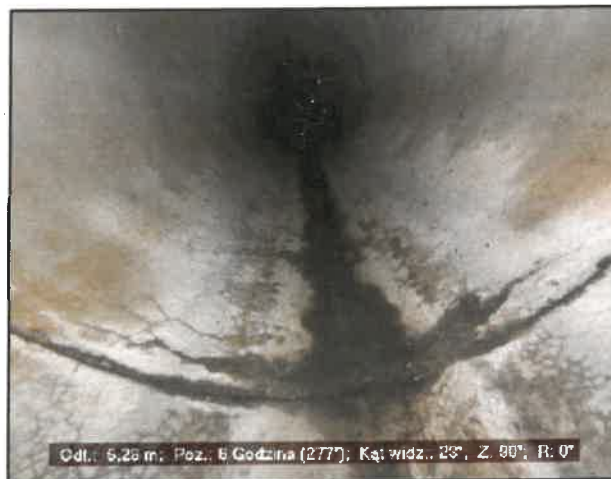
Zdjęcie 029 Taśma wideo: P-028-2016
Stan BAB B C 5,28 m 6 Zegar; Kl: 0
Szczelina, pęknięcie, złożone, Szerokość = 10mm

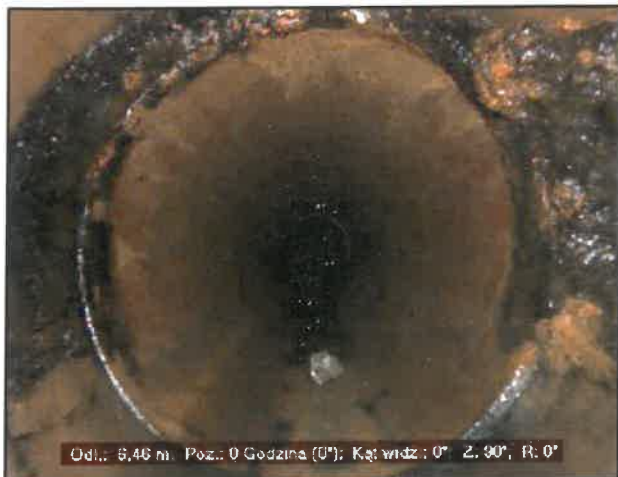
Zdjęcie 031 Taśma wideo: P-029-2016

Stan BBF A 6,46 m 3 - 2 Zegar; Kl: 3

Infiltracja, pocenie

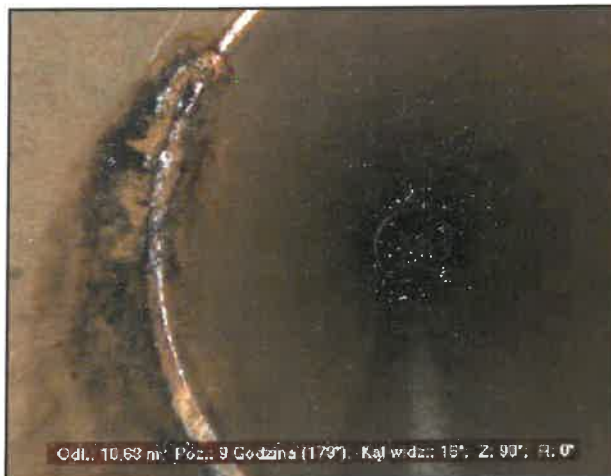
Zdjęcie 032 Taśma wideo: P-029-2016

Stan BBF A 10,63 m 3 - 2 Zegar; Kl: 3

Infiltracja, pocenie

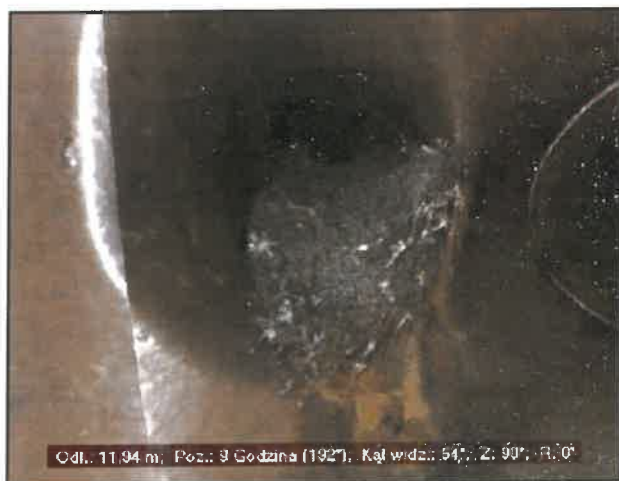
Zdjęcie 033 Taśma wideo: P-029-2016

Stan BBA A 11,94 m 9 Zegar; Kl: 0

Korzenie, korzeń zbity, Red. przekr. poprzecznego = 0%

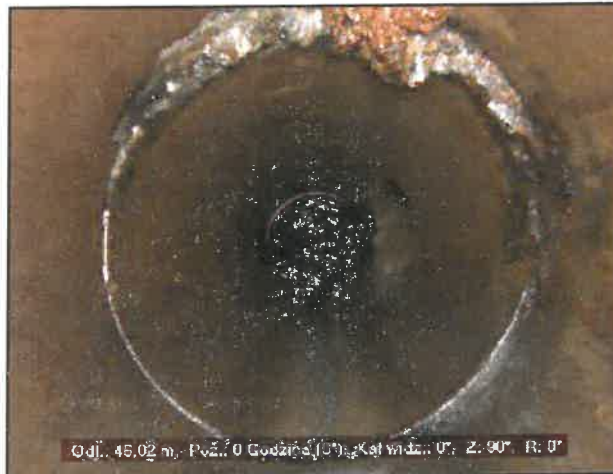
Zdjęcie 034 Taśma wideo: P-029-2016

Stan BBF A 46,02 m 3 - 2 Zegar; Kl: 3

Infiltracja, pocenie

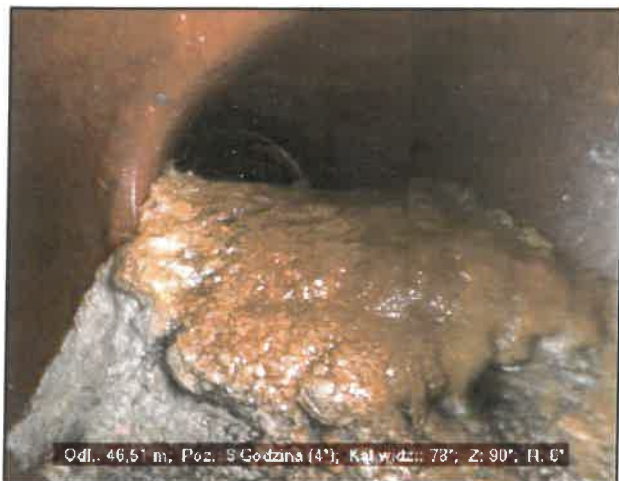
Zdjęcie 035 Taśma wideo: P-029-2016

Stan BAH E 46,51 m 3 Zegar; Kl: 0

Wadliwe połączenie, częściowa przerwa, przewód przyłączeniowy jest uszkodzony

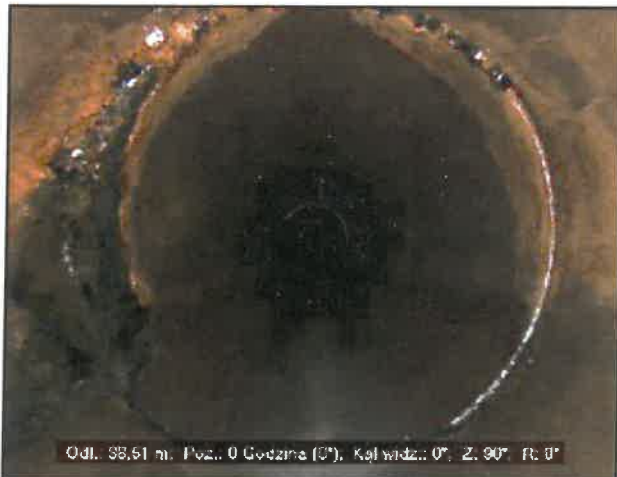
Zdjęcie 038 Taśma wideo: P-029-2016

Stan BBF A 38,51 m 3 - 2 Zegar; Kl: 3

Infiltracja, pocenie
