PROTOKÓŁ

Z OKRESOWEJ KONTROLI STANU TECHNICZNEGO OBIEKTU
/ zgodnie z art.62 ust.1 pkt.1 ustawy Prawo Budowlane /

Adres kontrolowanego obiektu: ul. Plac Piastowski 21, Jelenia Góra

Data dokonania kontroli: 23 lipca 2020 r.

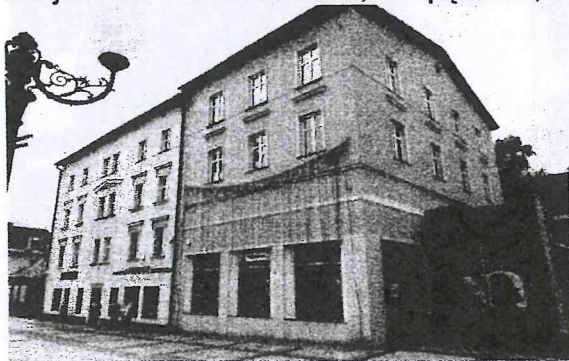
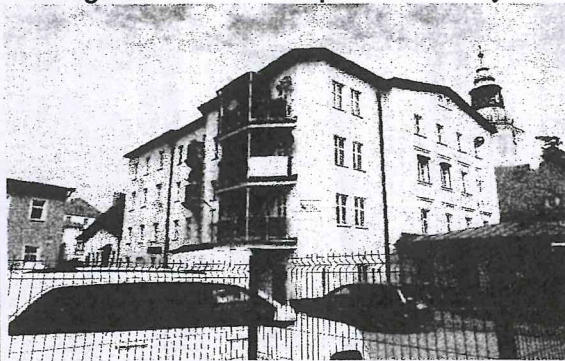
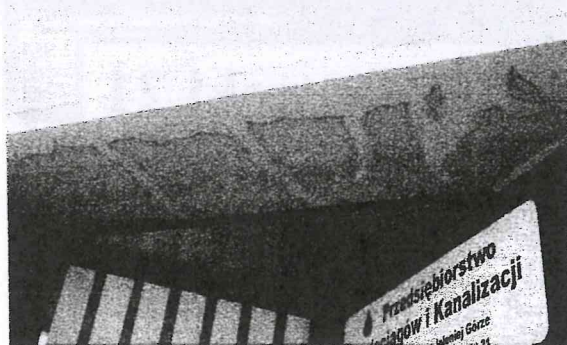
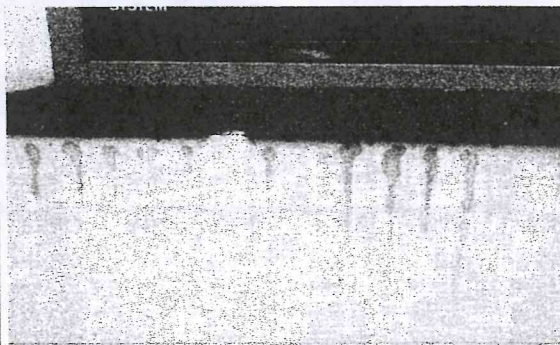
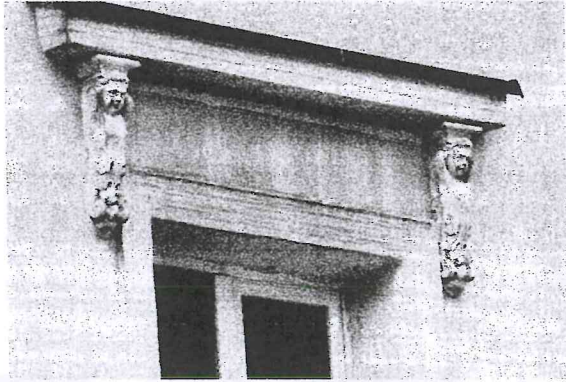
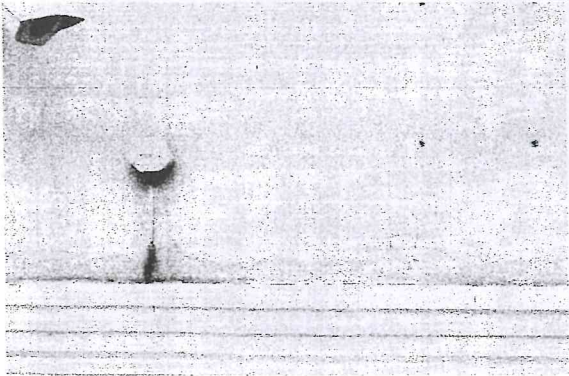
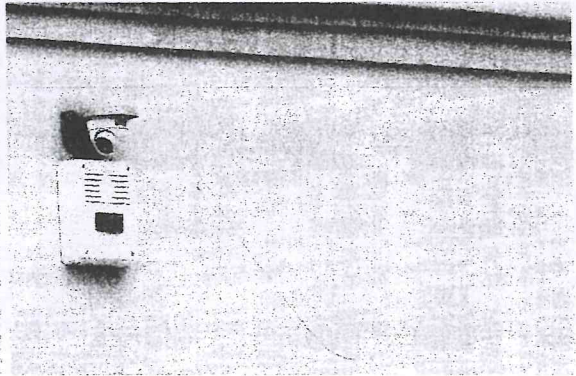
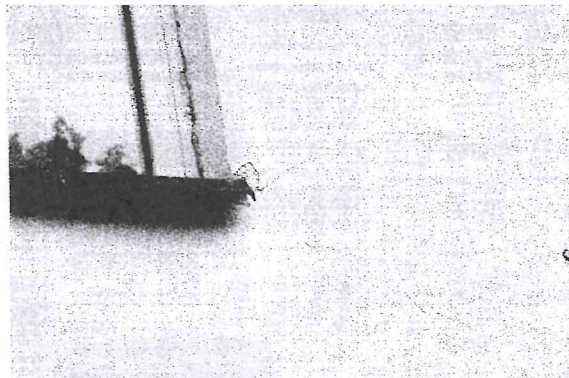
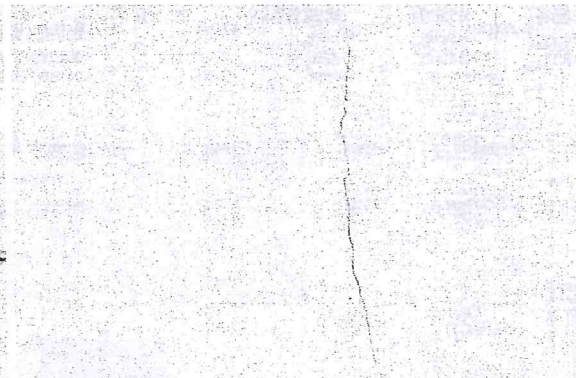
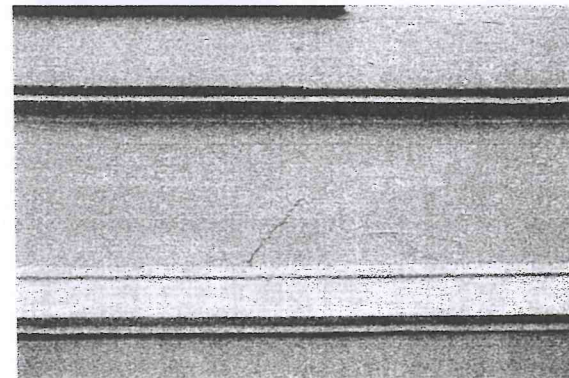
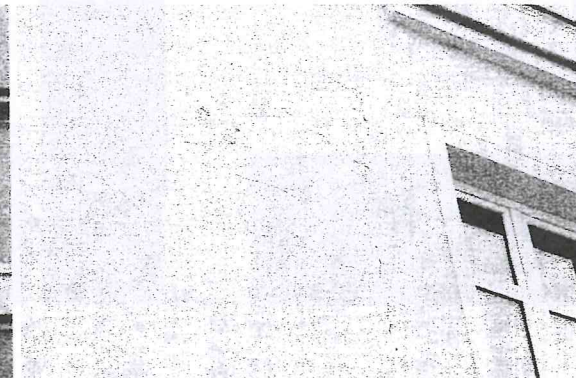
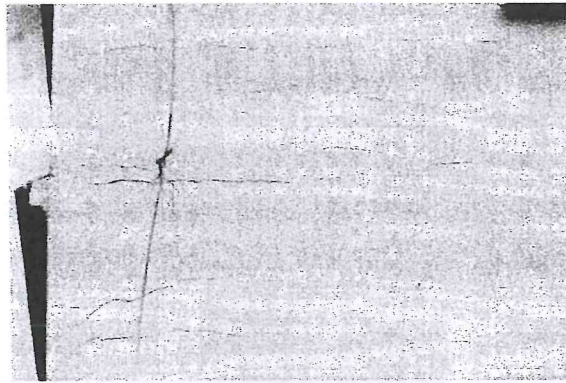
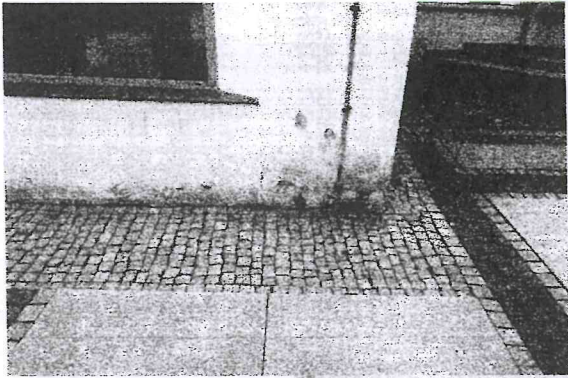
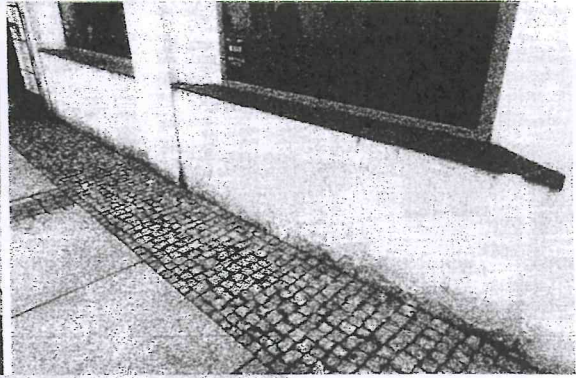
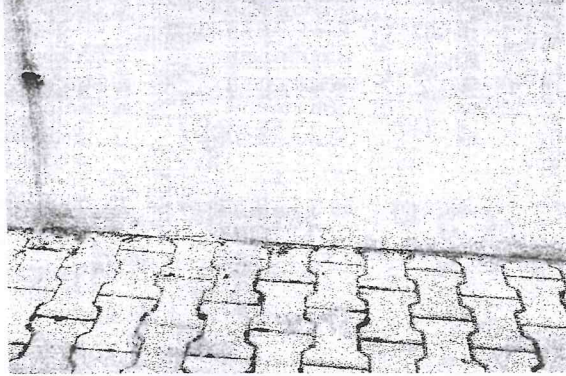
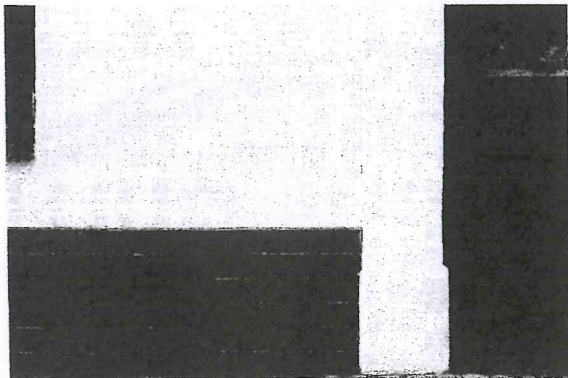
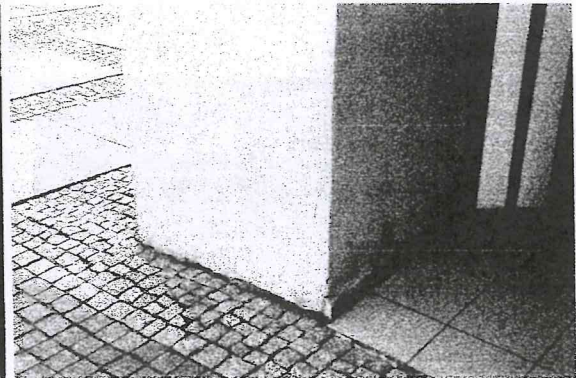
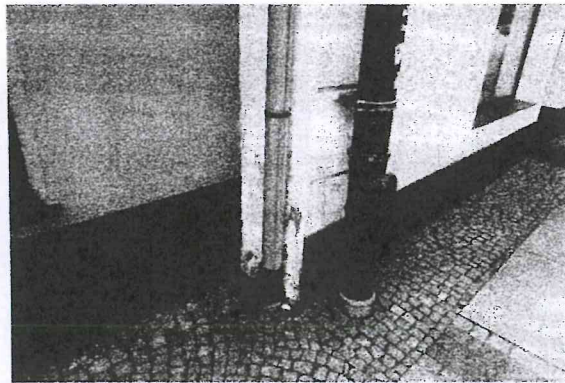
1. Elewacja.

- elewacja tynkowana i malowana, cokół obłożony płytkami klinkierowymi, miejscowo zabrudzenia, spękania, zawilgocenia i odparzenia tynków,

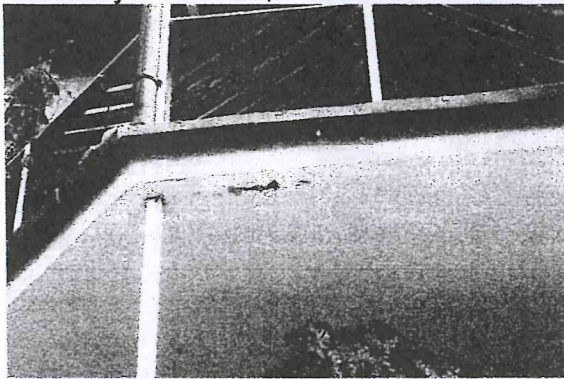
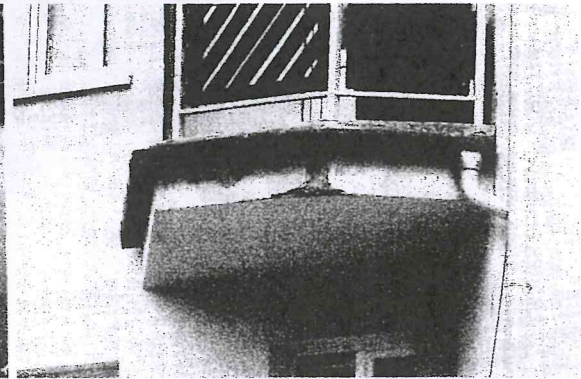
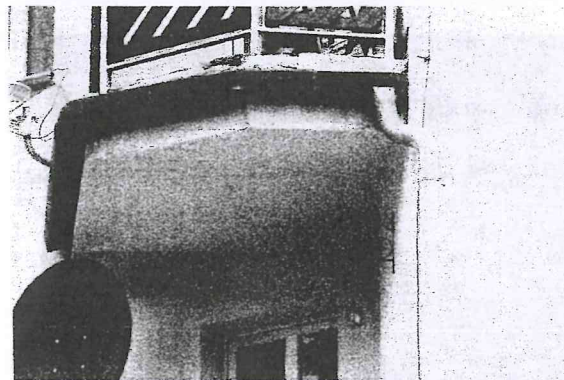
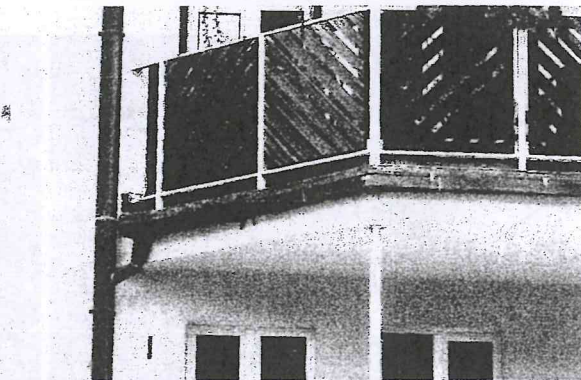
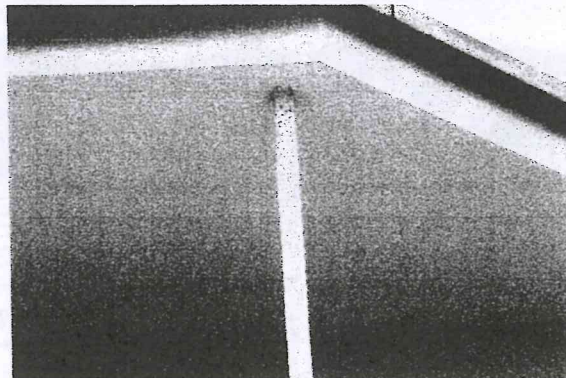
- od tyłu balkony, płyty balkonowe żelbetowe, miejscowo zawilgocenia, ubytki betonu, uszkodzone obróbki blacharskie, bieżącej konserwacji wymagają metalowe elementy balkonów,

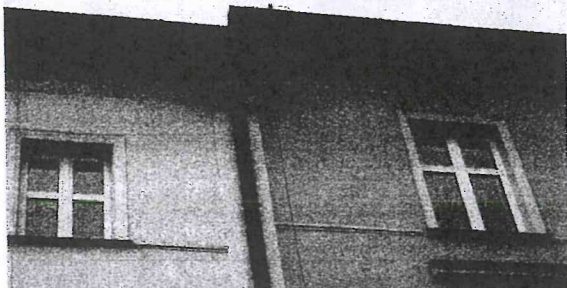
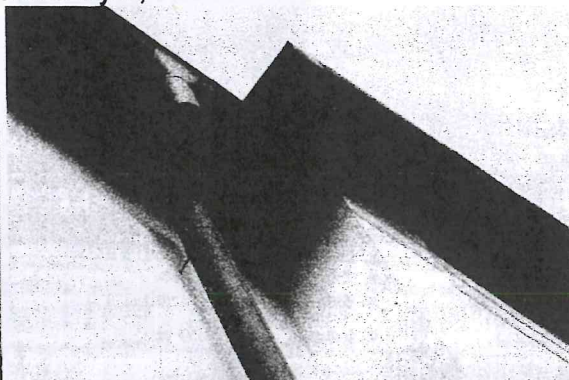
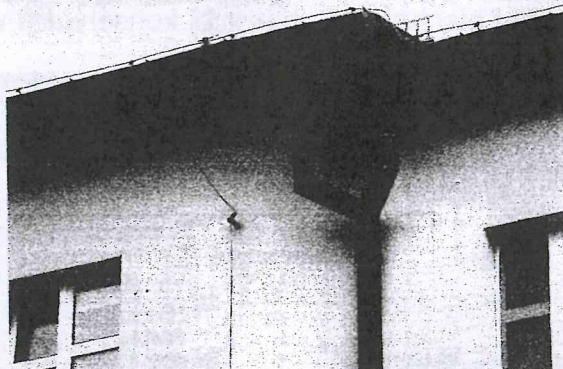
- rynny i rury spustowe w dobrym stanie technicznym,

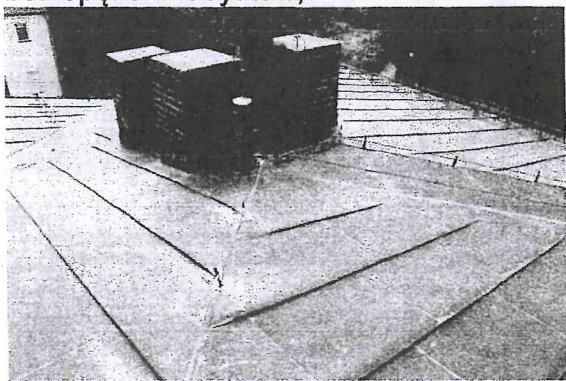
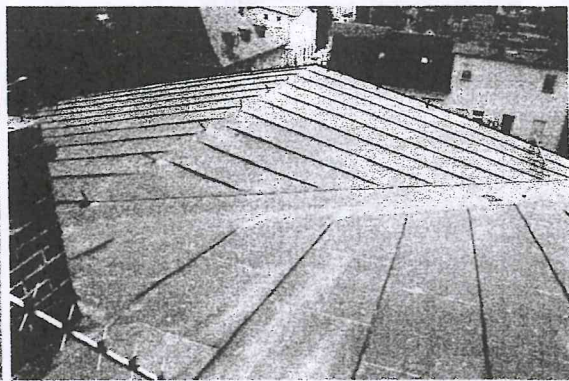
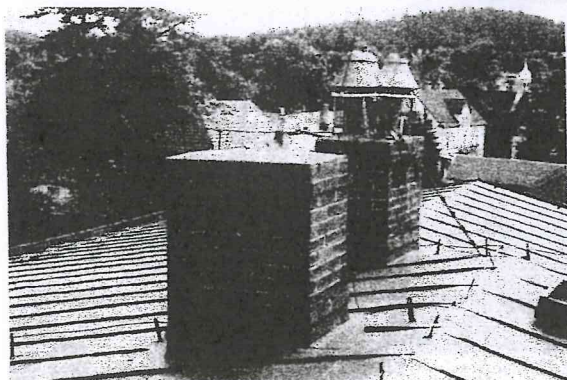
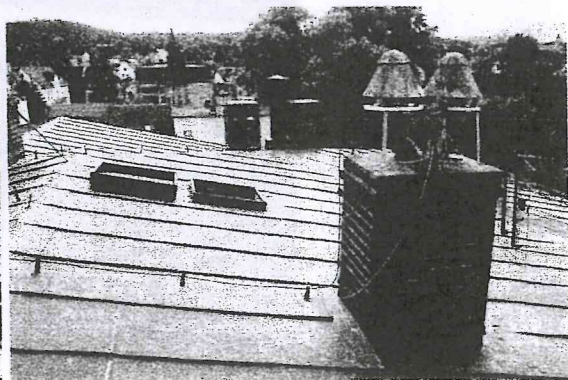
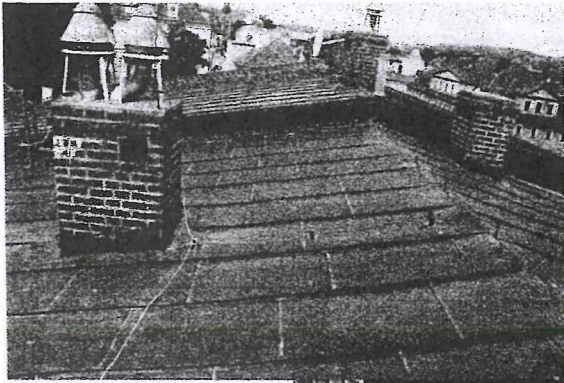
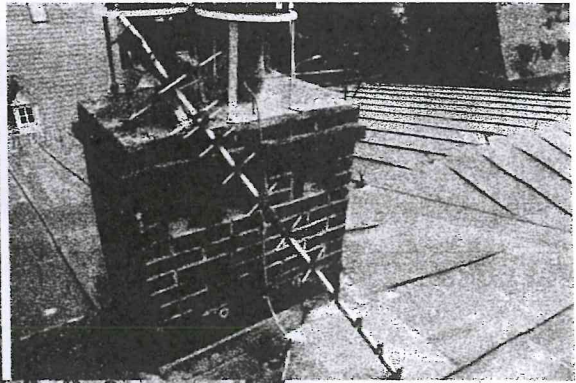
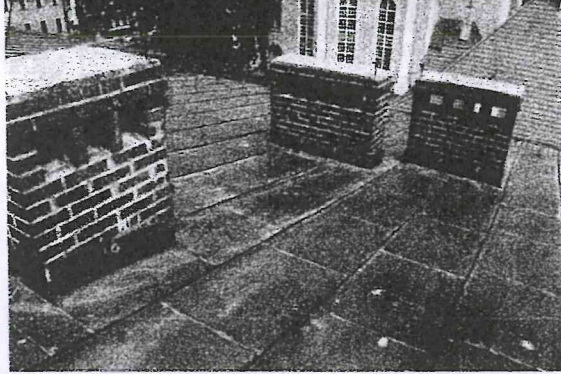
2. Dach.

- dach kryty blachą, pokrycie w dobrym stanie technicznym, kominy murowane, bez spękań i ubytków,

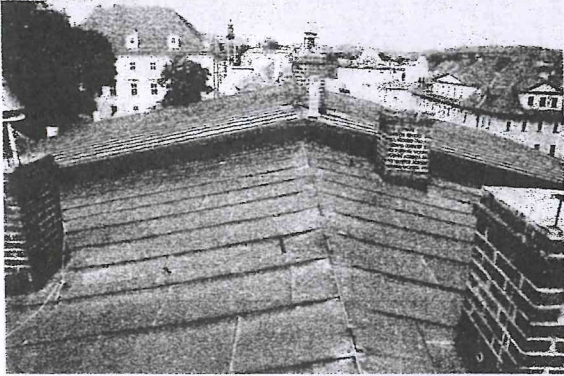
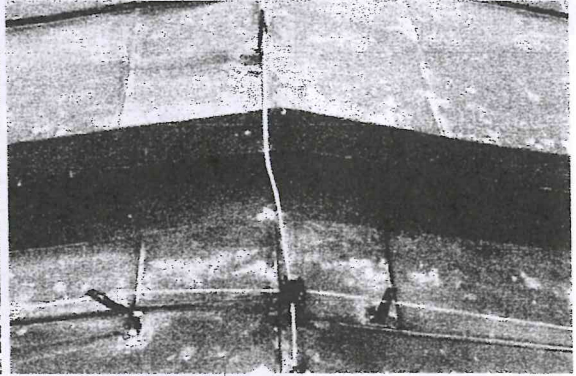
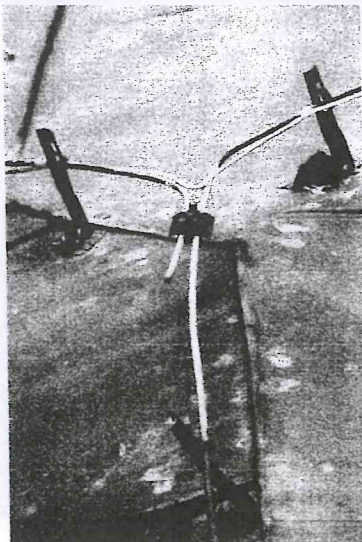
- instalacja odgromowa ciągła, trwale przymocowana do dachu, korodują metalowe uchwyty

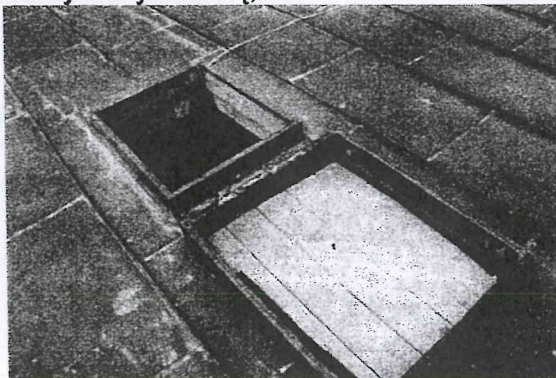
- wyłaz dachowy drewniany obity blachą,

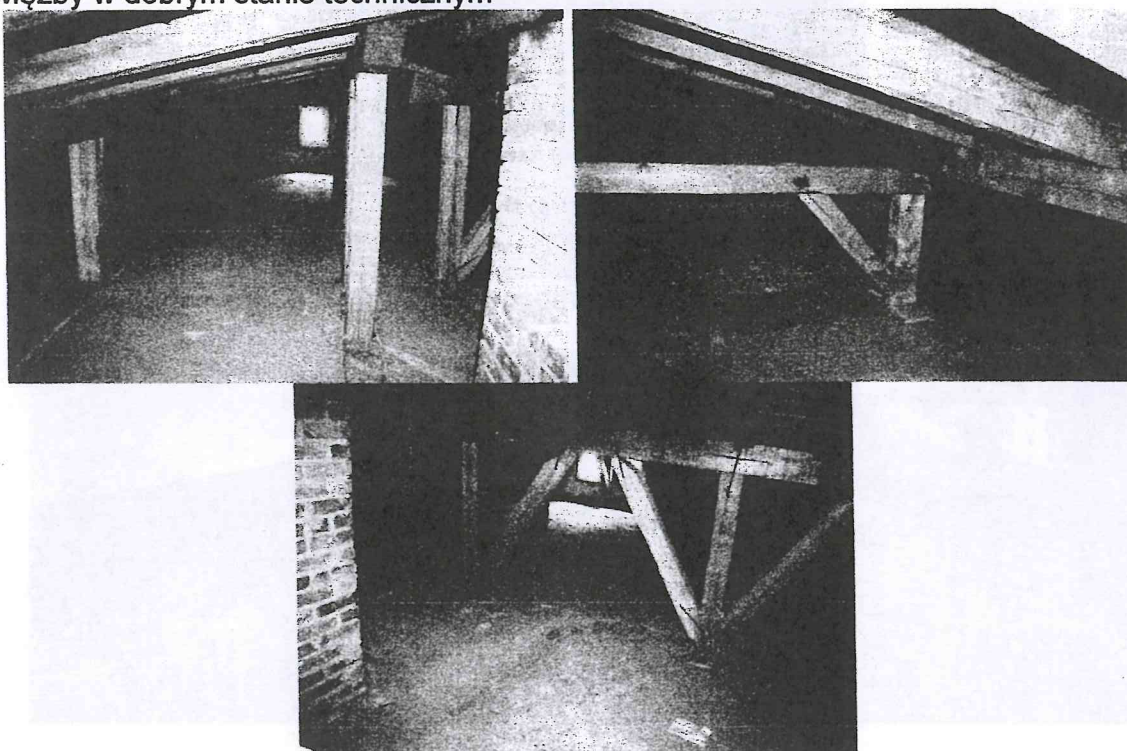
- konstrukcja więźby dachowej drewniana, poszycie z desek, elementy konstrukcyjne więźby w dobrym stanie technicznym

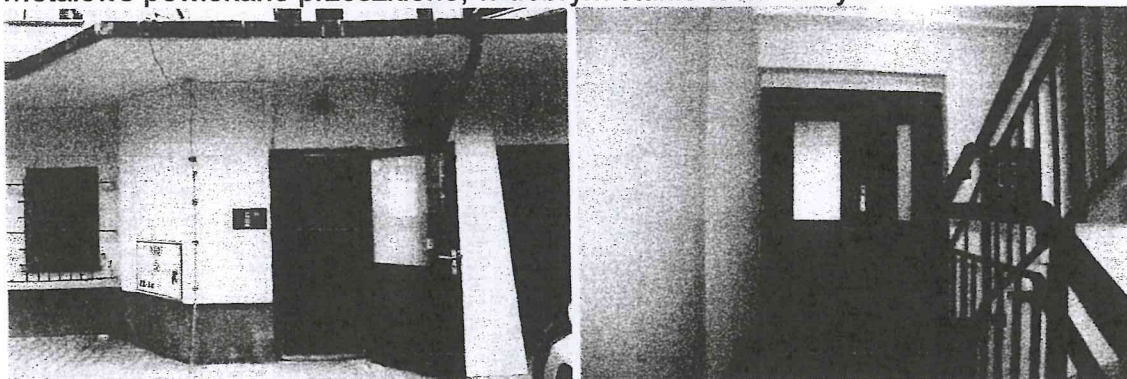
3. Klatka schodowa.

- drzwi wejściowe do klatki i do korytarzy na poszczególnych kondygnacjach metalowe powlekane przeszklone, w dobrym stanie technicznym

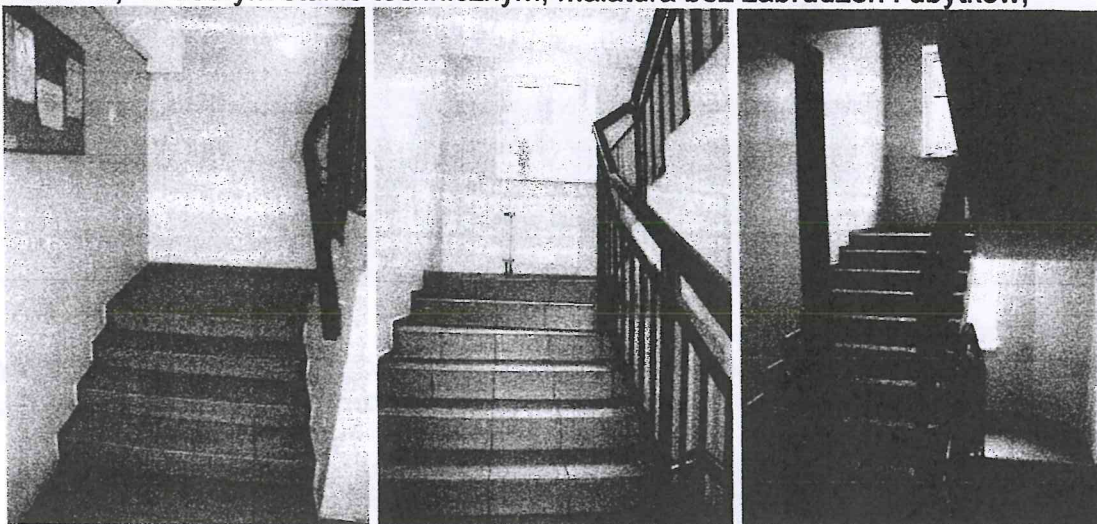
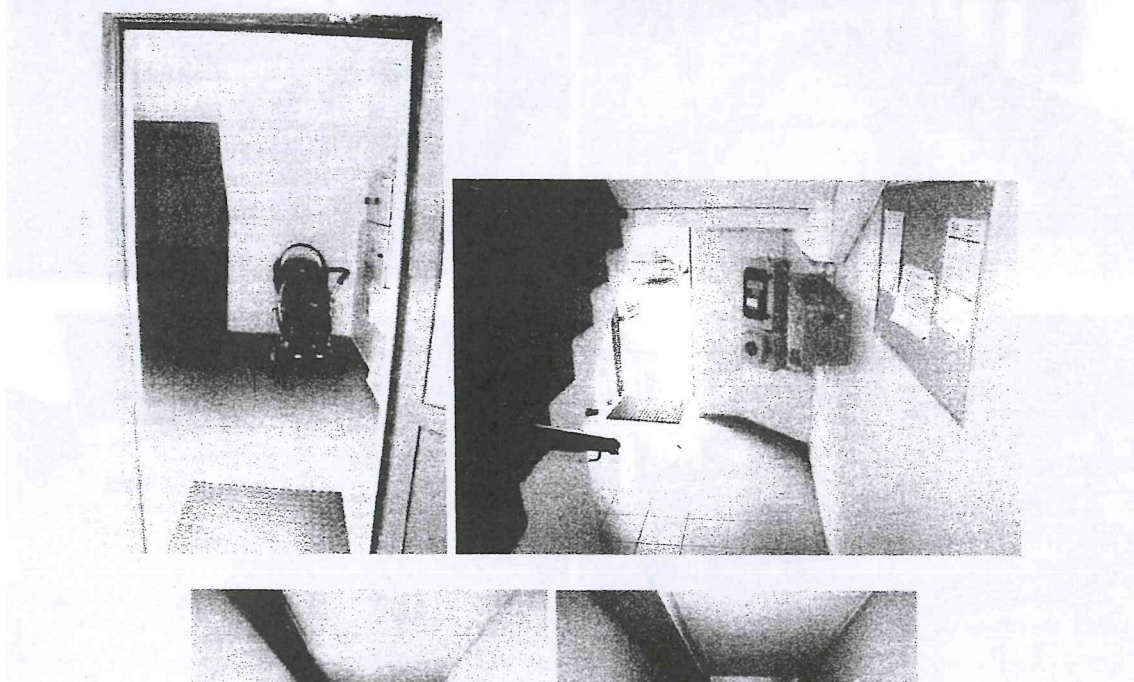
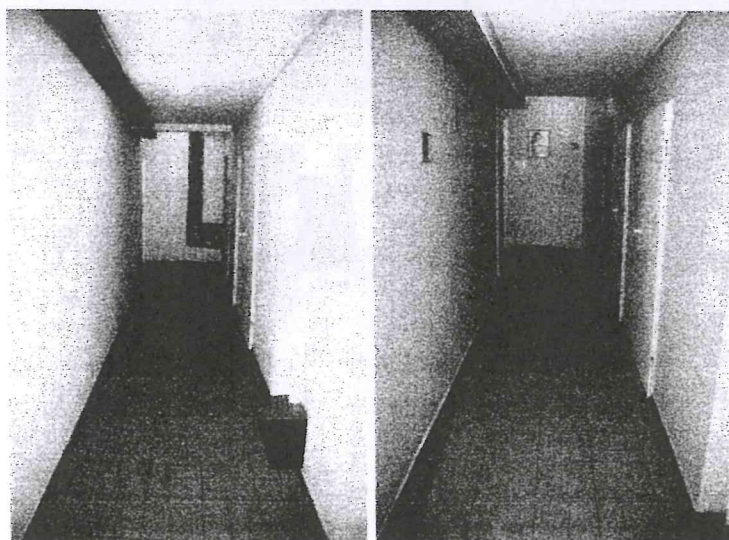
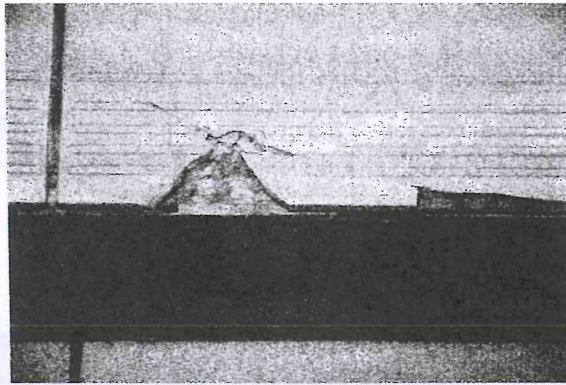
- schody i korytarze wyłożone płytkami gresowymi, w ramach napraw bieżących należy uzupełnić miejscowe małe ubytki płytek, balustrady metalowe, pochwity drewniane, w dobrym stanie technicznym; malatura bez zabrudzeń i ubytków,

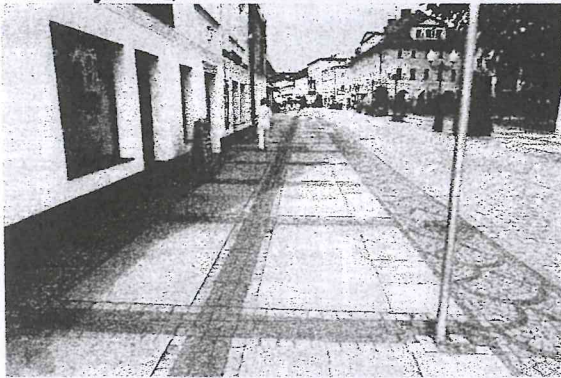
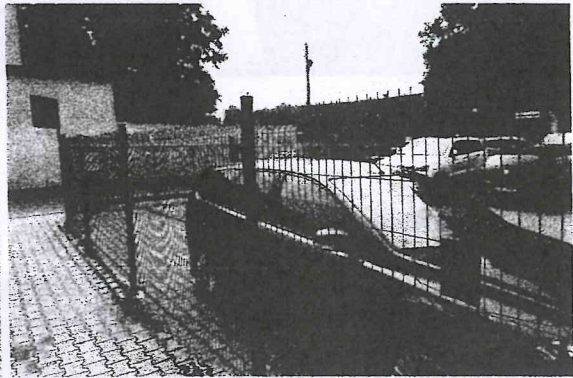
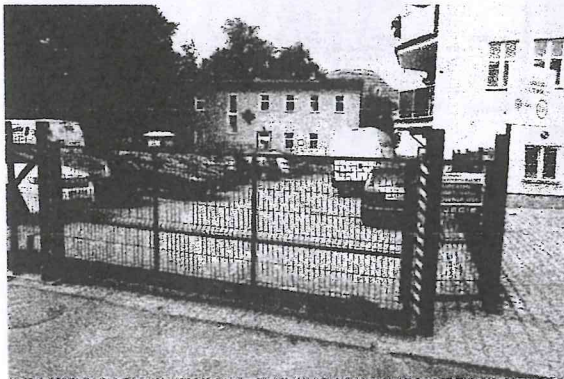
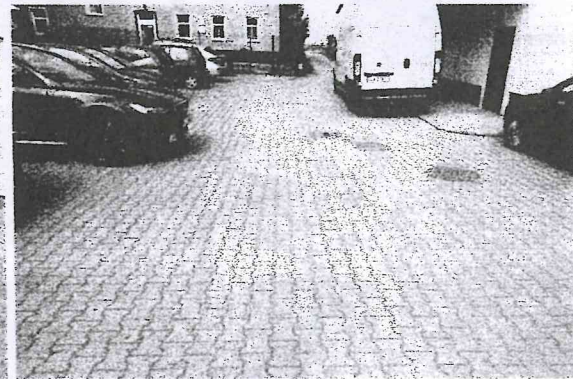
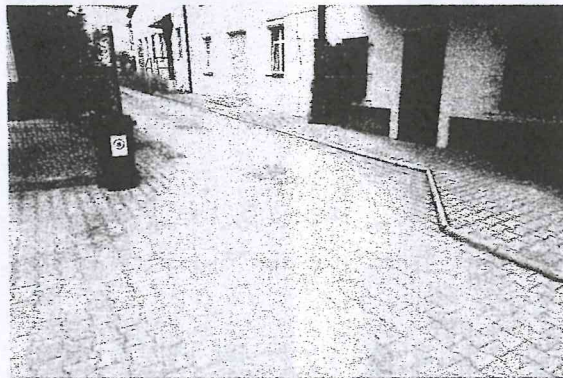
4. Zagospodarowanie terenu.

- budynek usytuowany przy deptaku miejskim, od tyłu budynek ogrodzony, elementy ogrodzenia w dobrym stanie technicznym, teren wyłożony puzzlami betonowymi, bez ubytków,

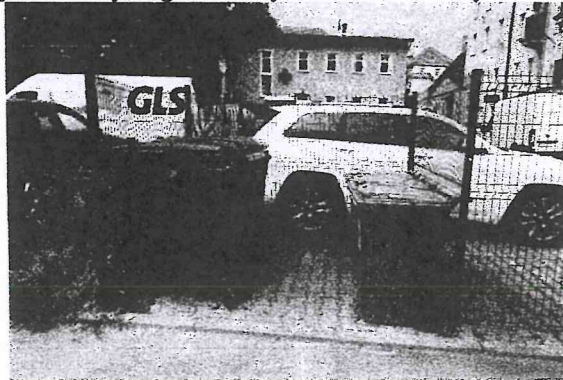
- boks śmietnikowy wydzielony, ogrodzony, niezadaszony
