EKSPERTYZA STANU TECHNICZNEGO BASZTY GRODZKIEJ W JELENIEJ GÓRZE

OBIEKT: BASZTA GRODZKA

UL. GRODZKA 16, 58-500 JELENIA GÓRA

Jelenia Góra, maj 2015

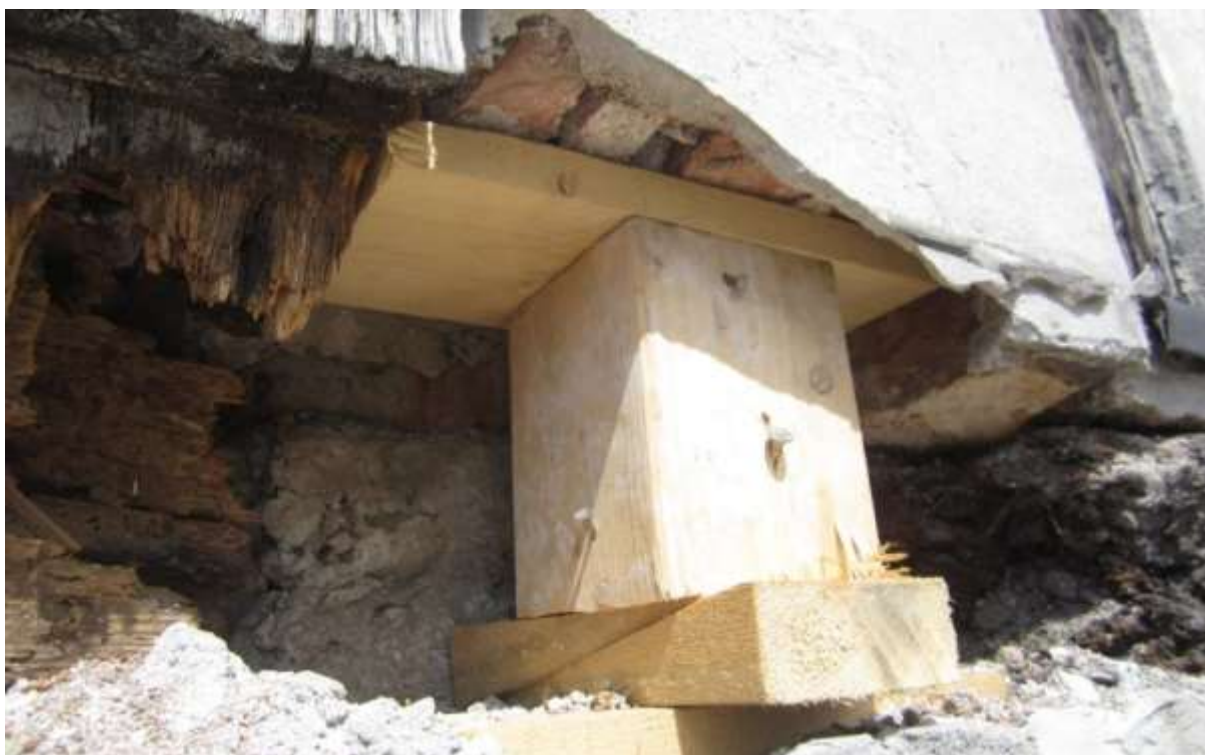
Oględziny i pomiary na obiekcie wykazały, że drewniane elementy muru pruskiego nie sięgają na całą grubość muru, który okala te elementy od strony wewnętrznej budynku. Największa bruzda w murze występuje w miejscu belki powalinowej. Głębokość poziomej bruzdy sięga tam do 22 cm, a więc ponad połowę grubości muru (rys. 41). Od strony wewnętrznej na poziomie belki podwalinowej znajduje się mur z cegły, co potwierdzono w istniejącym otworze pod zawiesie karnisza (rys. 42). Fakt występowania muru za elementami drewnianymi potwierdzono również na wyższych kondygnacjach w otworach przy ościeżach okien (rys. 43).

Rys. 41. Widok muru za belką podwalinową muru pruskiego

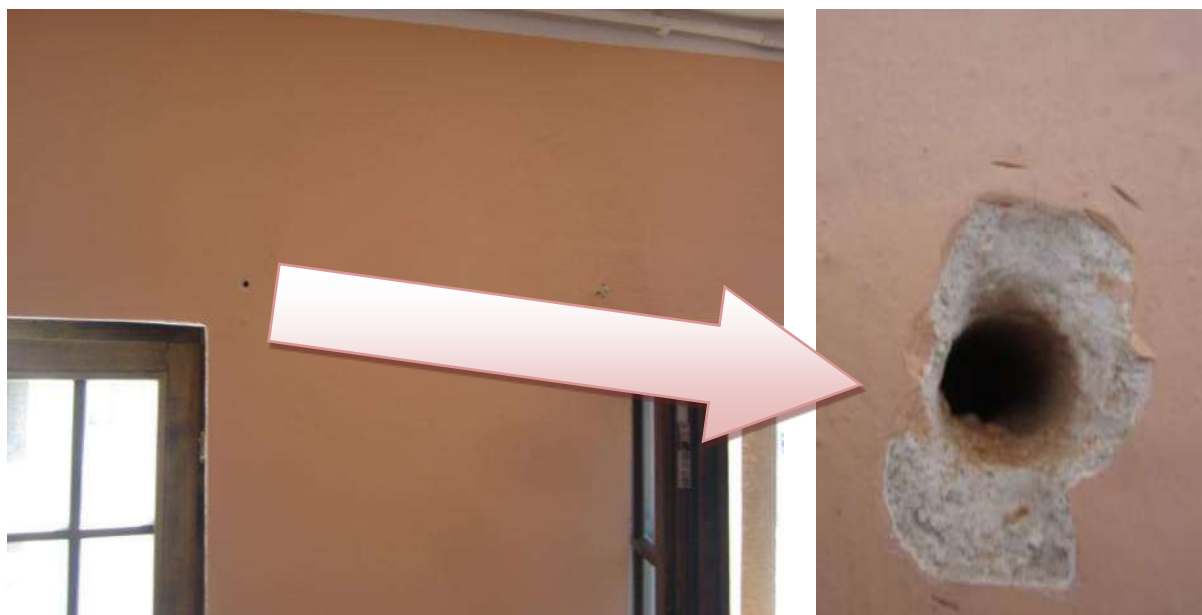
Rys. 42. Mur nad oknem I piętra (z drugiej strony belki powalinowej).
Widoczna cegła w istniejącym otworze

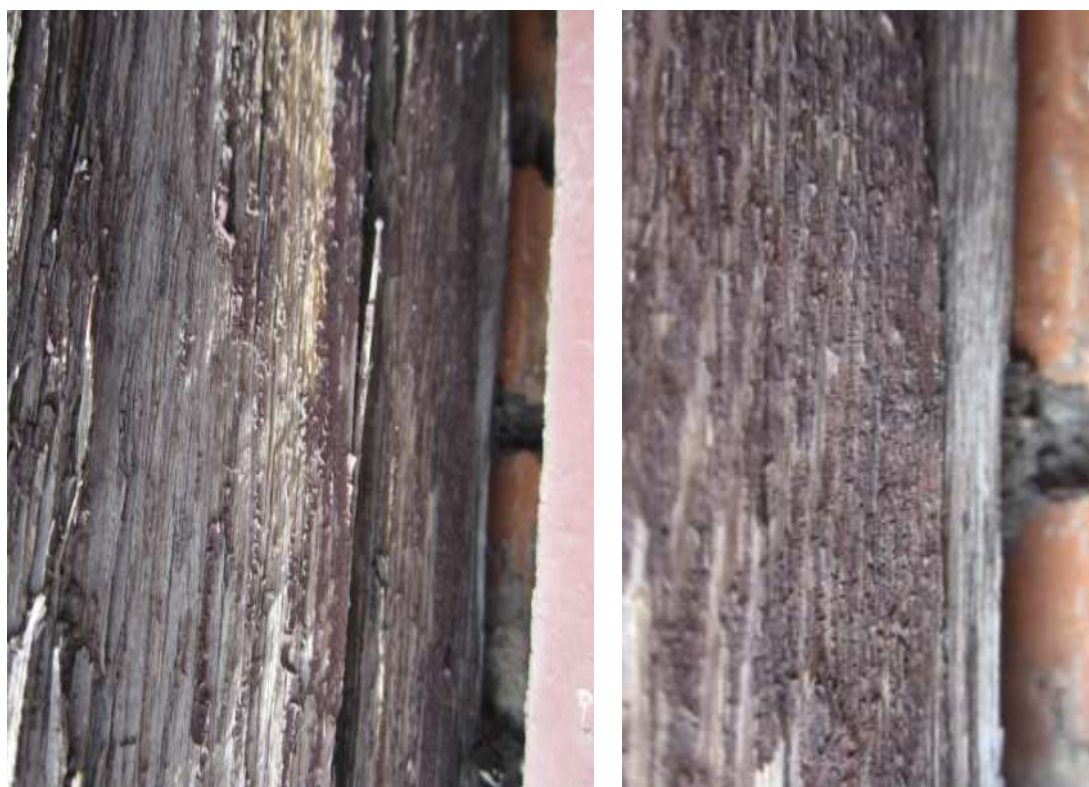
Rys. 43. Mur z cegły widoczny za drewnianymi słupkami zabudowanymi przy oknach

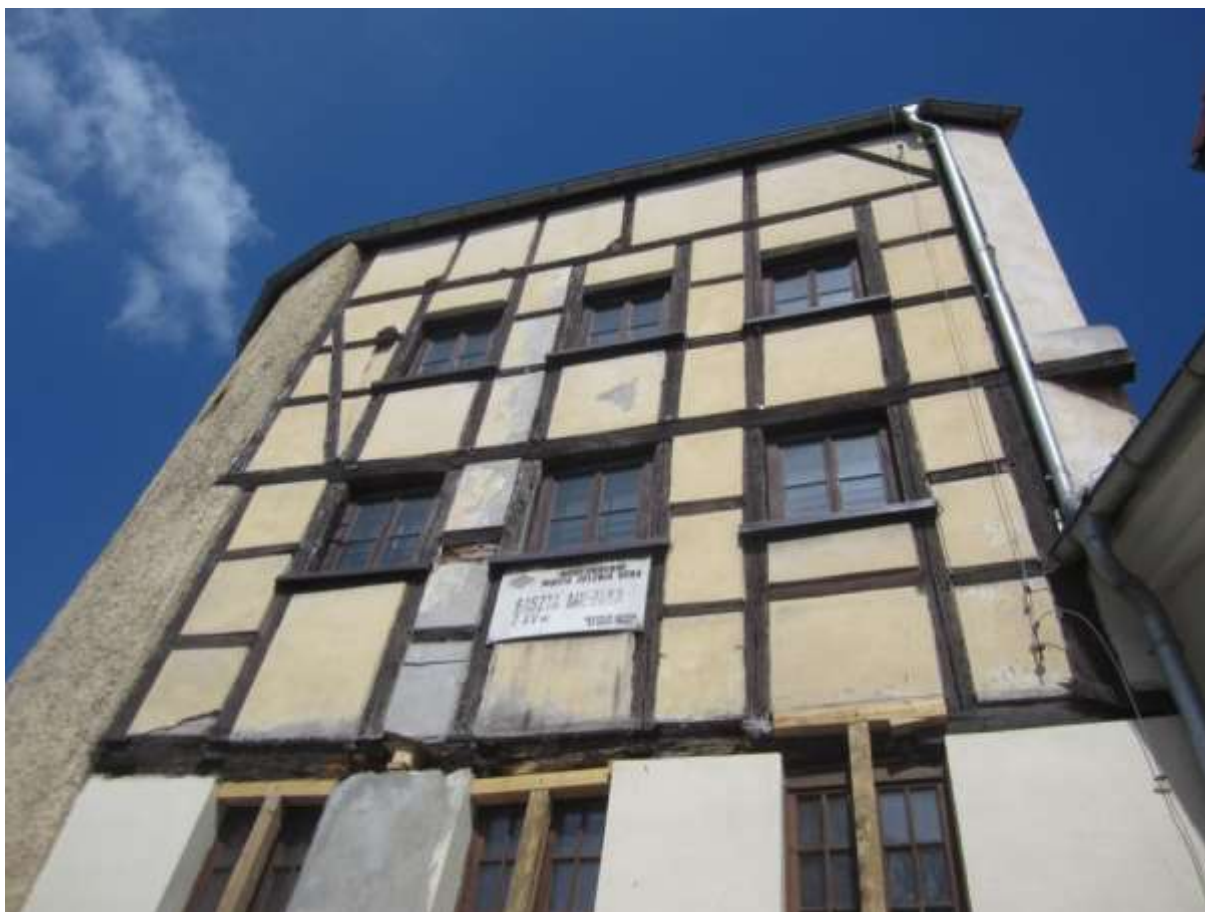
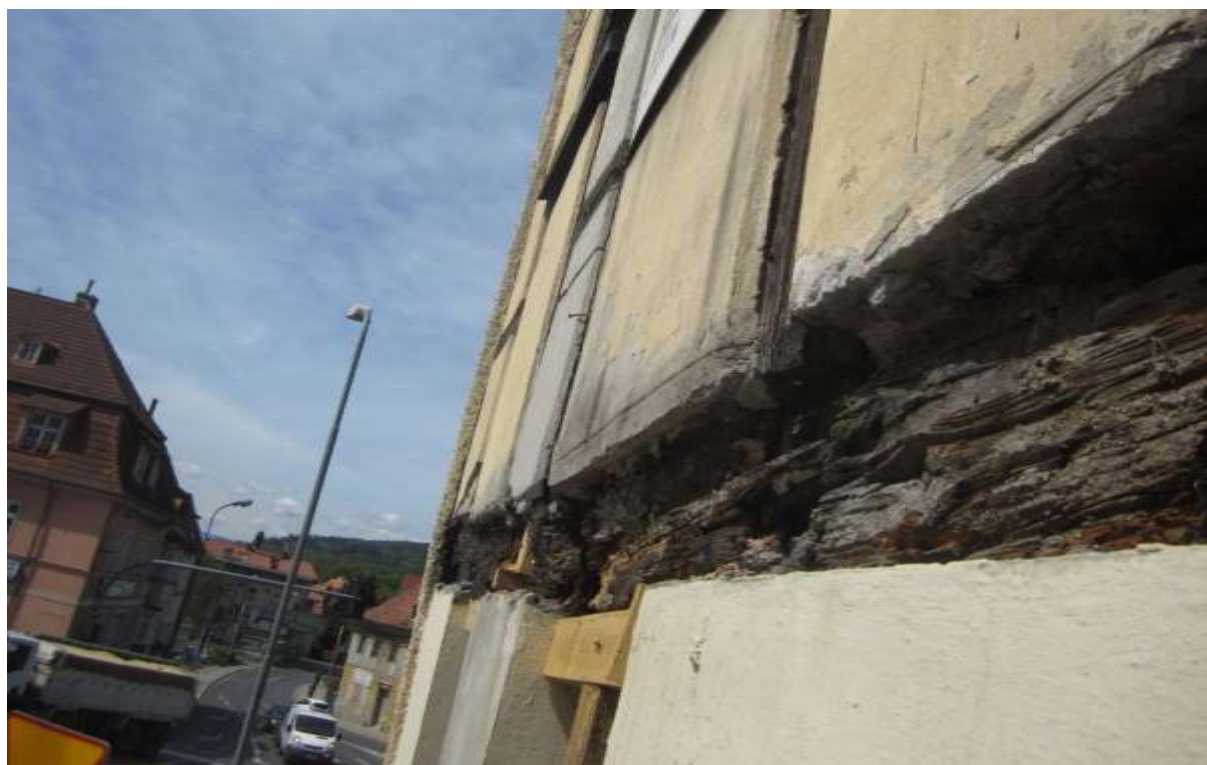
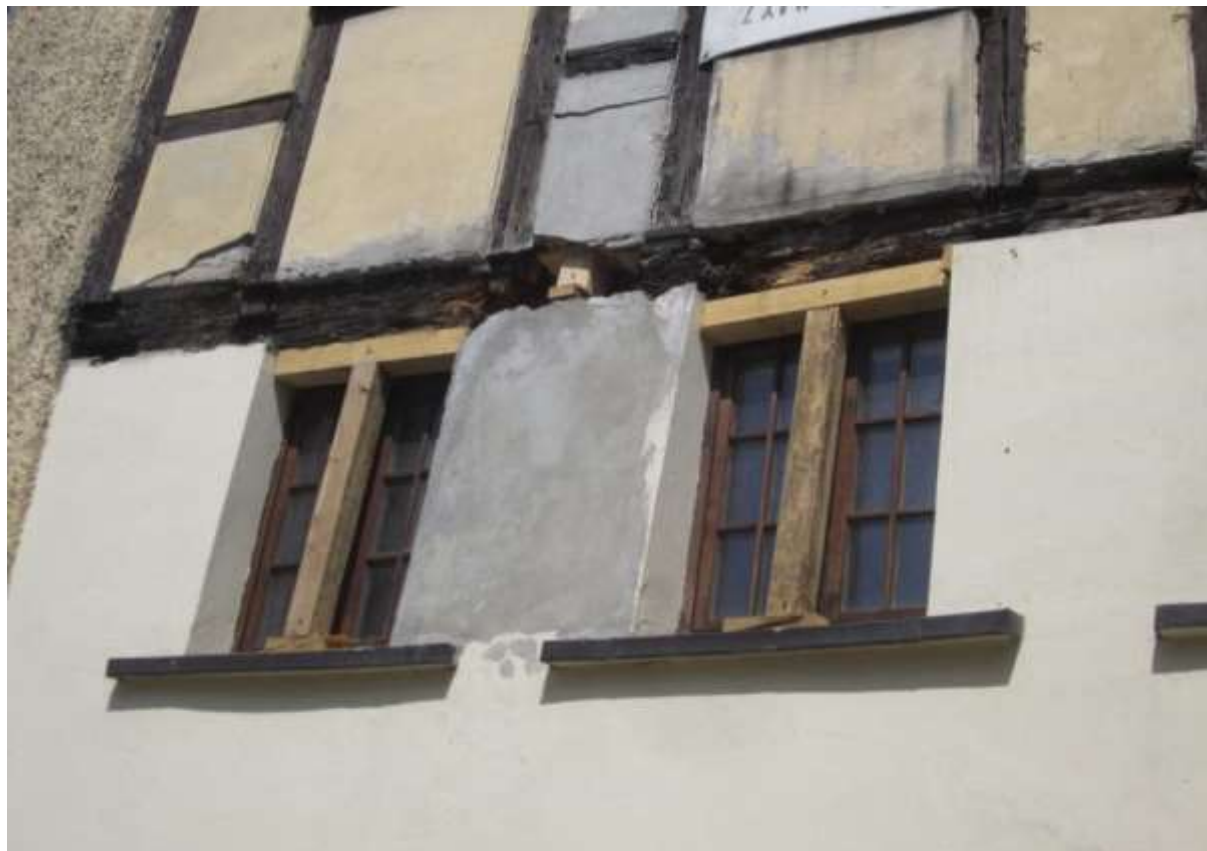
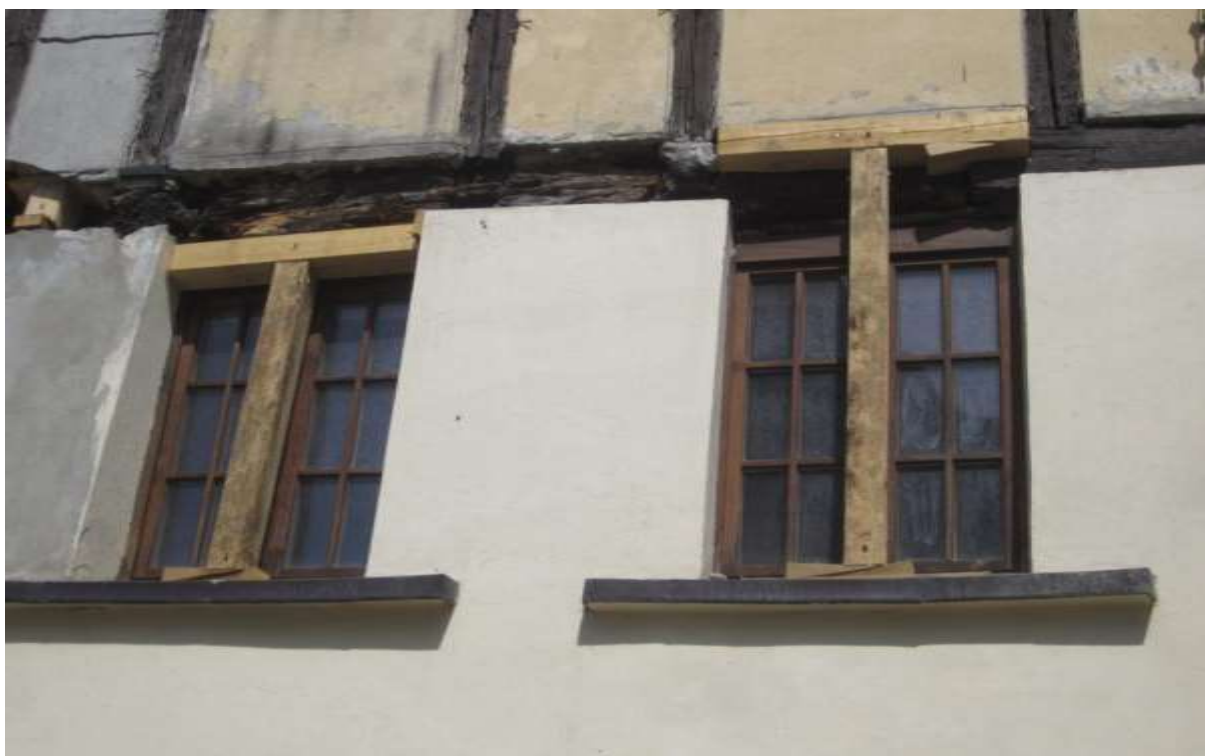
Podczas oględzin stwierdzono występowanie poważnych uszkodzeń drewnianych elementów muru pruskiego zabudowanych na elewacji południowej budynku stanowiącego przedłużenie półbaszty. W najgorszym stanie znajduje się belka podwalinowa (dolna) muru pruskiego zabudowana nad oknami pierwszego piętra. Na skutek korozji biologicznej (butwienie), braku działań naprawczych i działalności owadów - technicznych szkodników drewna belka ta została w zasadzie całkowicie zniszczona. Widok belki podwali nowej pokazano na rys. 44÷47, a szczegóły na rys. 48÷52.

Rys. 44. Widok uszkodzonej belki podwalinowej muru pruskiego

Rys. 45. Widok uszkodzonej belki podwalinowej muru pruskiego

Rys. 46. Widok uszkodzonej belki podwalinowej muru pruskiego

Rys. 47. Widok uszkodzonej belki podwalinowej muru pruskiego

Przyczyną obserwowanych uszkodzeń muru pruskiego jest naturalne zużycie materiału, przyspieszone agresywnym działaniem środowiska zewnętrznego i brakiem prowadzenia doraźnych remontów. Wpływ na znaczne pogłębienie się uszkodzeń belki podwalinowej muru pruskiego miało jej przesłonięcie deską drewnianą. Zamiast reagować na pogarszający się stan techniczny belki założono atrapę, a sama belka dalej ulegała degradacji. Atrapa belki widoczna jest na fotografiach z 2009 i 2012 r. (zob. rys. 32 i 33). Szczegóły tych fotografii pokazano na rys. 62.

Stan techniczny ściany muru pruskiego należy uznać za przedawaryjny. Na szczęście zarządca obiektu wykonał doraźne wzmocnienie a przez podparcie belki podwali nowej w otworach okiennych. Zabezpieczenia te nie są jednak wystarczające i należy wykonać dodatkowe zabezpieczenia zgodnie z zaleceniami opracowanego projektu zabezpieczenia. Następnie należy podjąć prace projektowe dotyczące naprawy muru pruskiego i przystąpić do jego naprawy. Wytyczne do projektu naprawy podano w punkcie 8 opracowania.

Stan techniczny belki podwalinowej muru pruskiego nie daje możliwości jej zachowania. Belkę niestety trzeba wymienić. Wymiana belki wymagać będzie wykonania stalowej konstrukcji wsporczej zabezpieczającej mur po usunięciu belki. Konstrukcja ta powinna zapewnić liniowe podparcie muru między drewnianymi słupkami. Idea konstrukcji podpierającej powinna być podobna do konstrukcji stosowanych przy podpieraniu ścian drewnianych w wypadku wymian belek podwalinowych (rys. 63). Nowa belka podwalinowa powinna mieć odtworzone połączenia na zamki proste z słupkami. Z uwagi na trudności techniczne montażu belki o długości całej elewacji należy rozważyć możliwość podziału belki na trzy odcinki. Połączenia między elementami należy zaplanować nad murem między oknami. Połączenia należy wykonać na pionowe zamki proste wzmocnione drewnianymi kołkami. Należy również zaprojektować skuteczny sposób zapewnienia kontaktu między murem ścian I piętra, belką podwalinową oraz słupkami i murem II piętra.

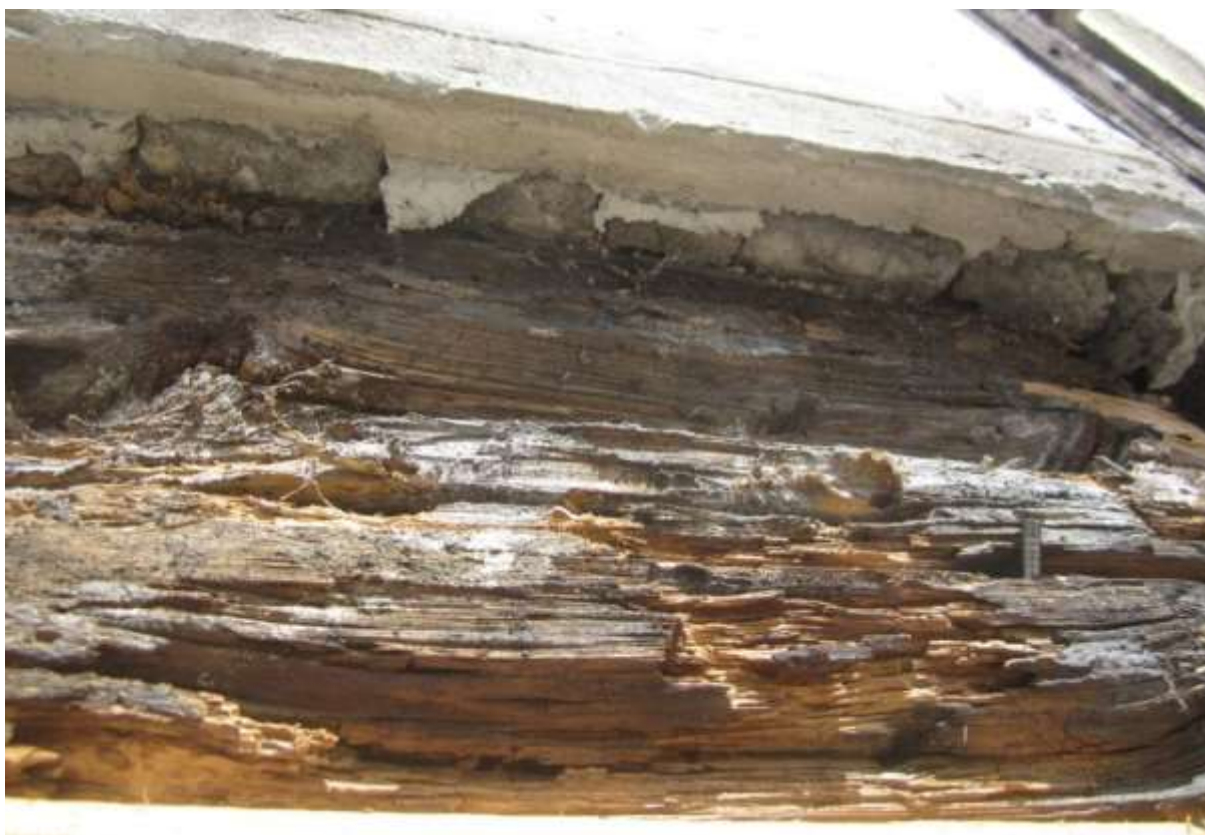
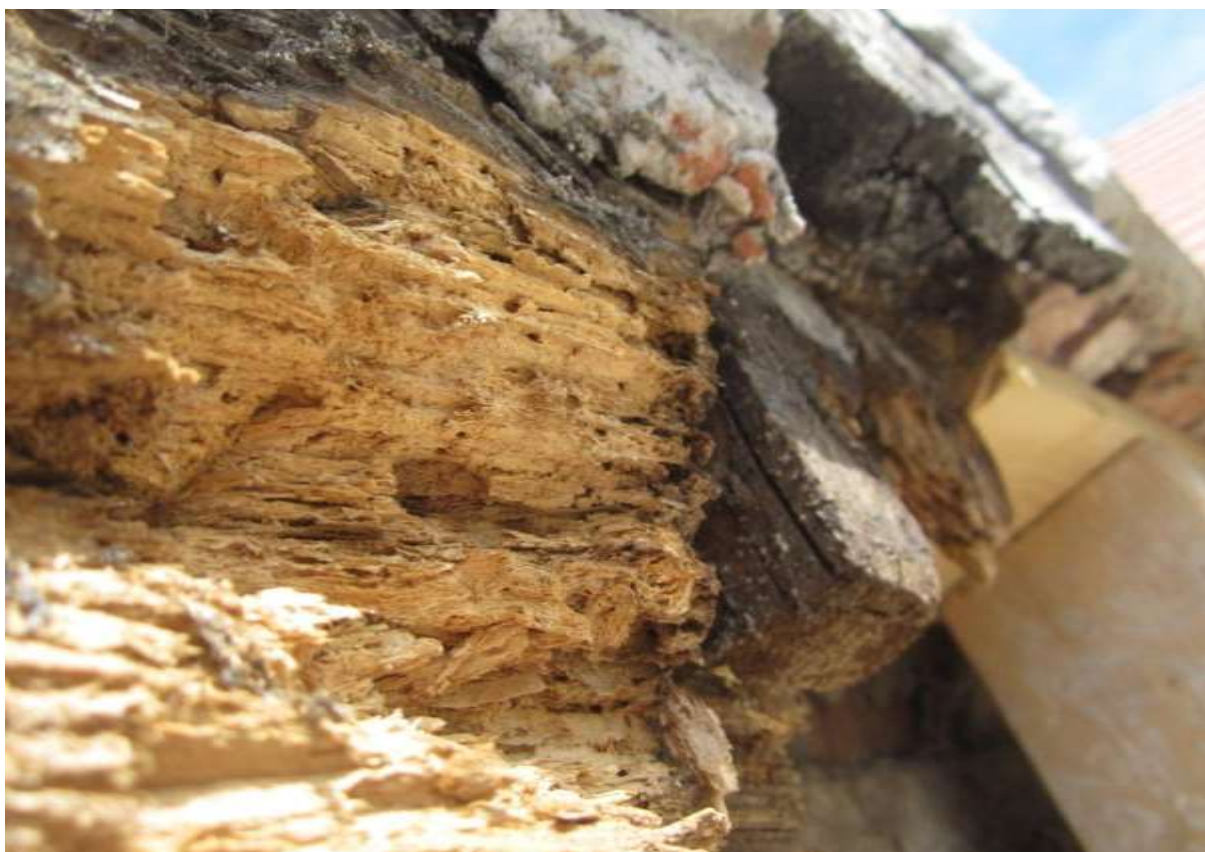
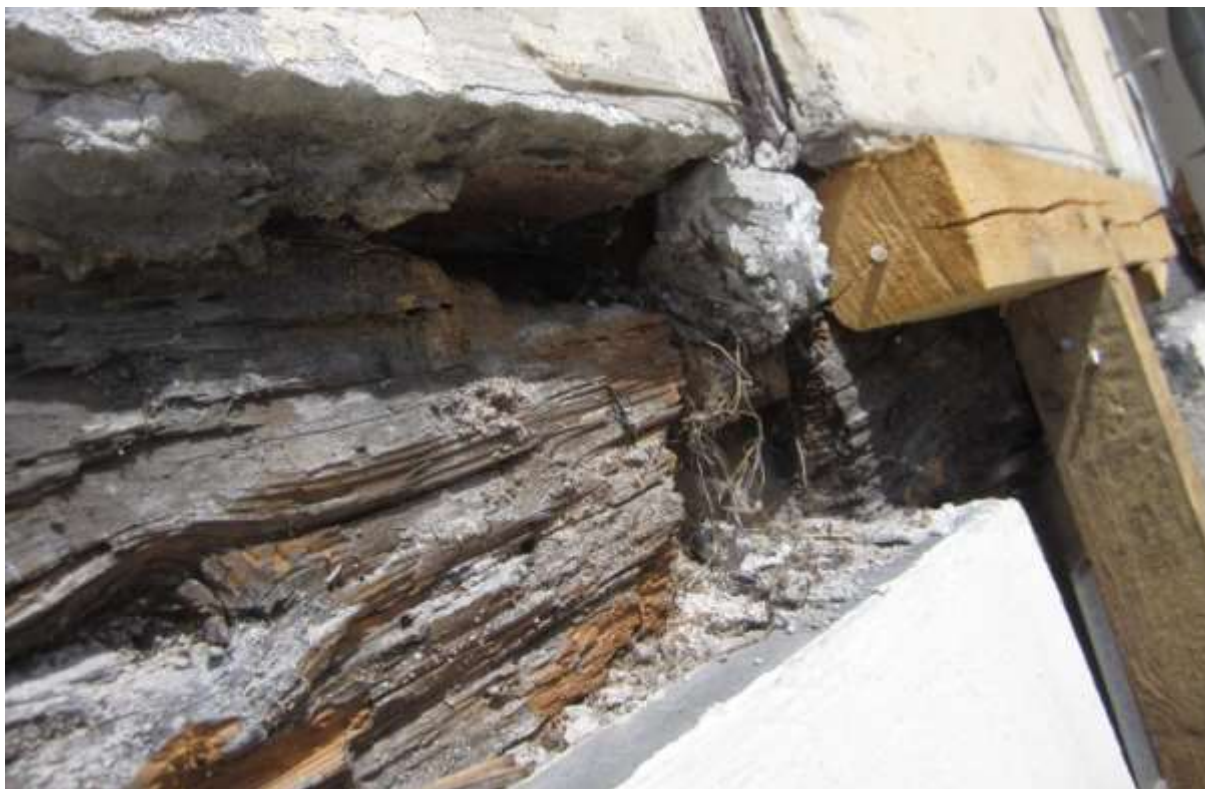
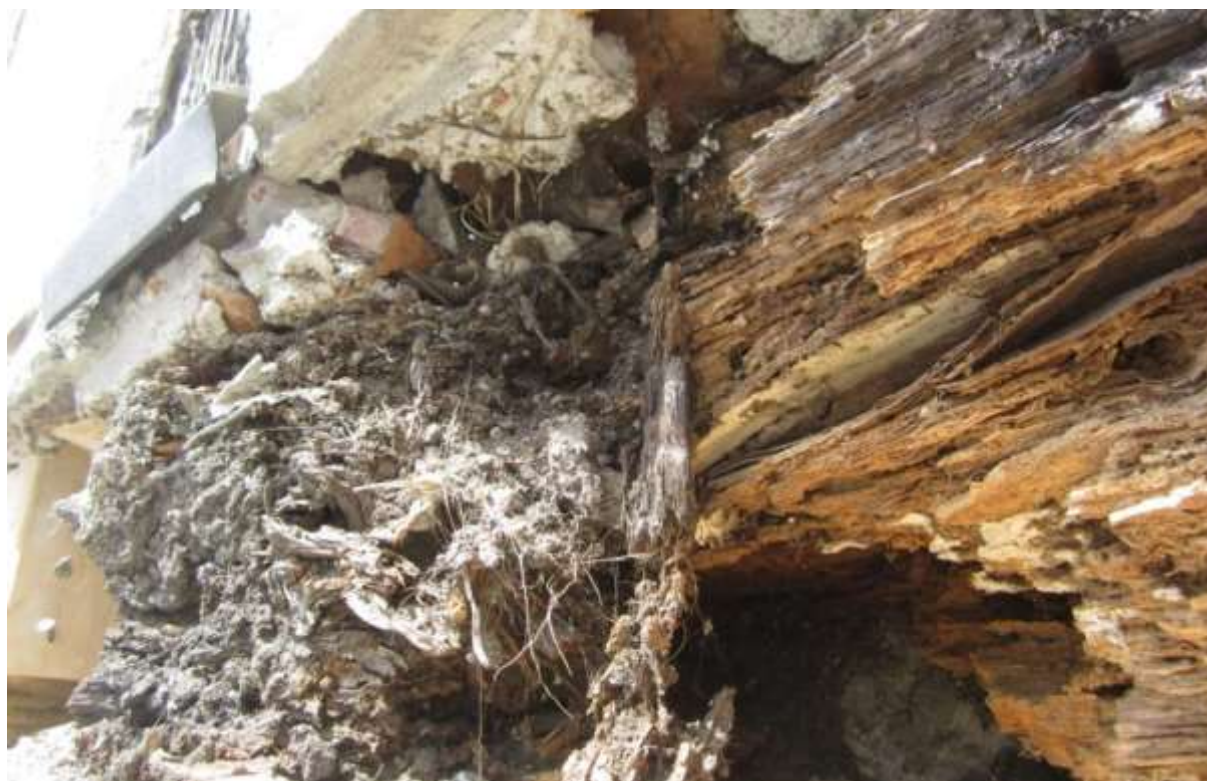
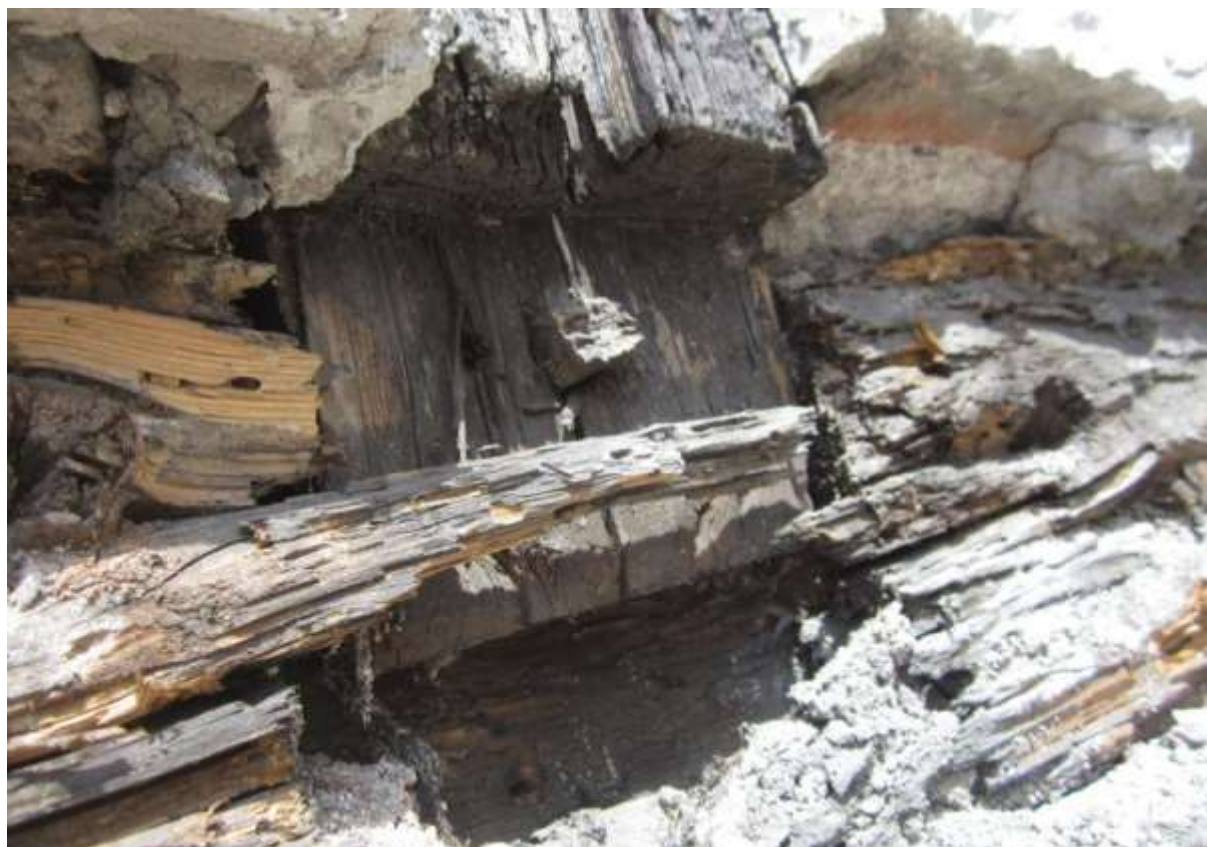
Rys. 48. Szczegół uszkodzonej belki podwalinowej muru pruskiego

Rys. 49. Szczegół uszkodzonej belki podwalinowej muru pruskiego

Rys. 50. Szczegół uszkodzonej belki podwalinowej muru pruskiego

Rys. 51. Szczegół uszkodzonej belki podwalinowej muru pruskiego

Rys. 52. Szczegół uszkodzonej belki podwalinowej muru pruskiego

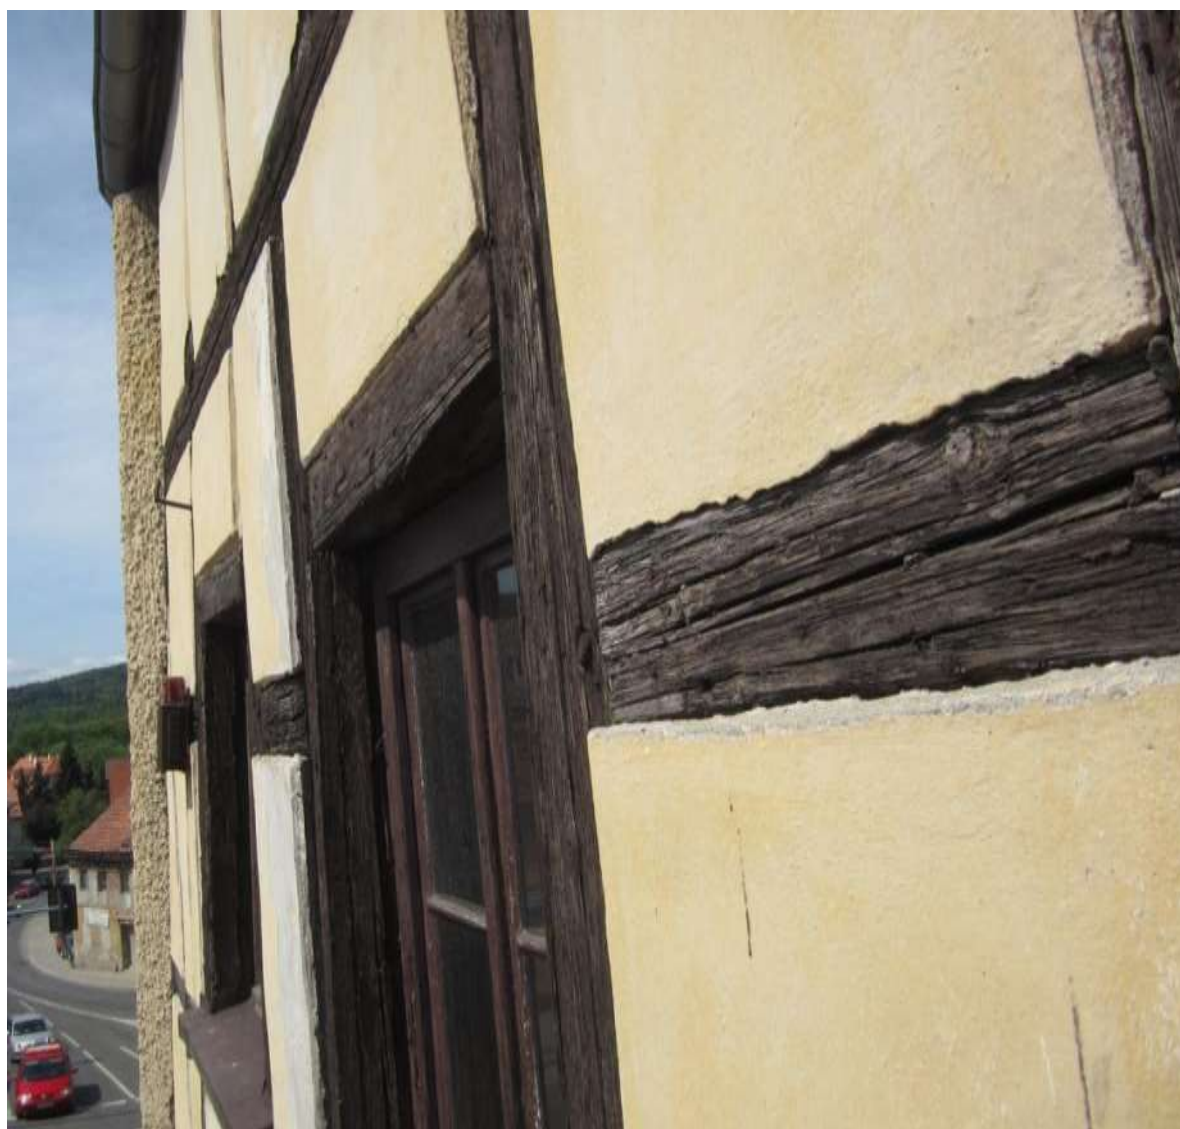
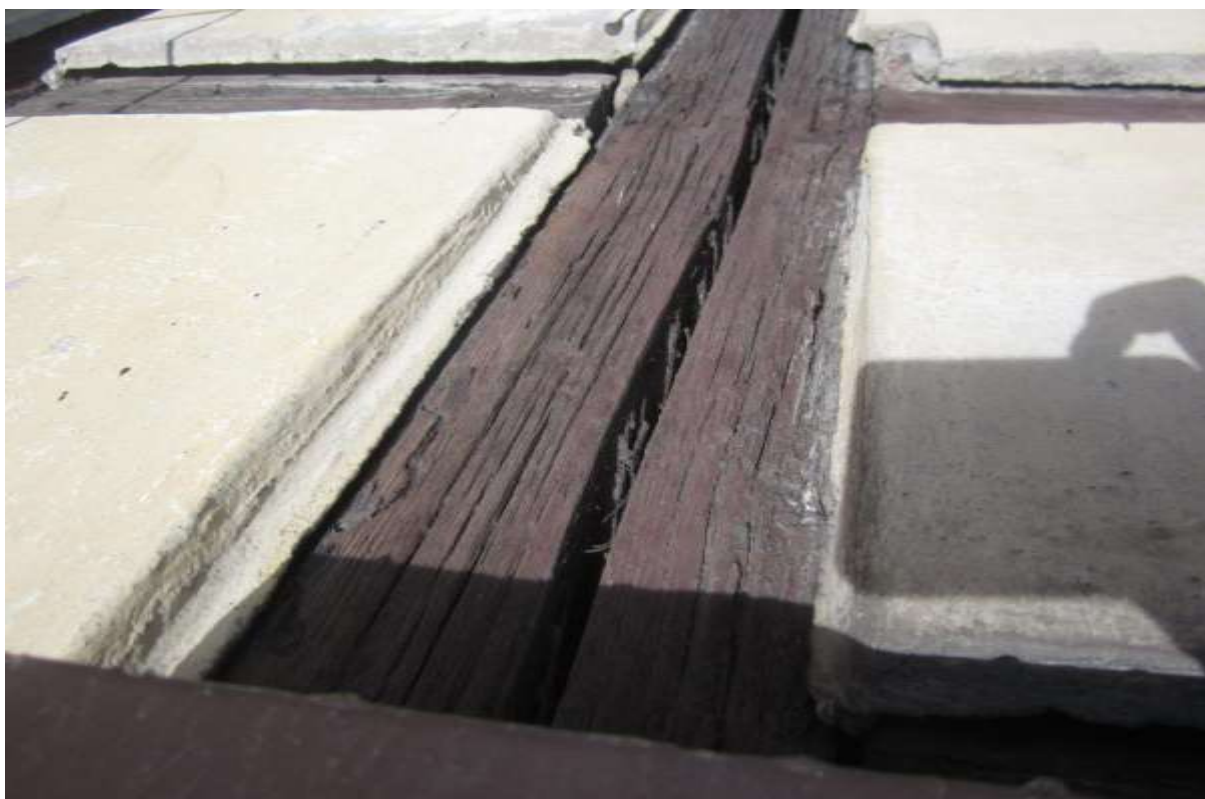
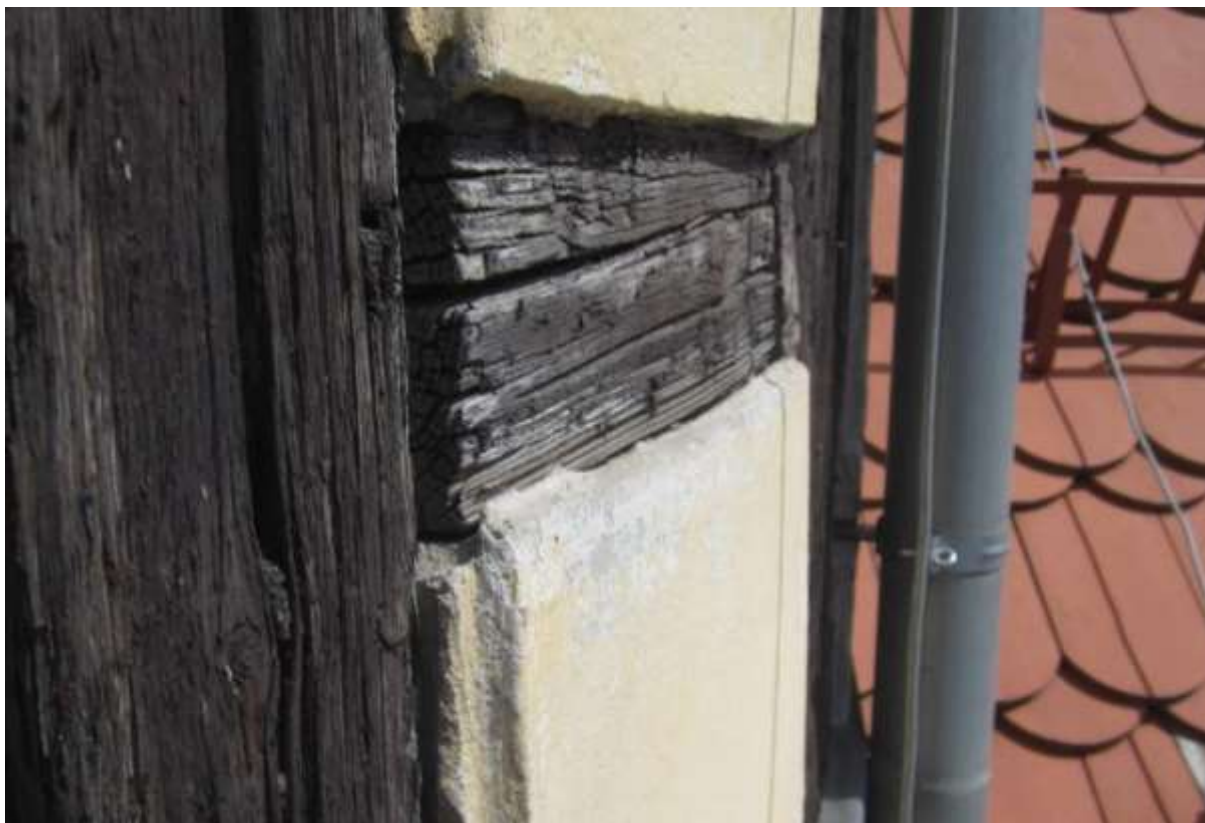
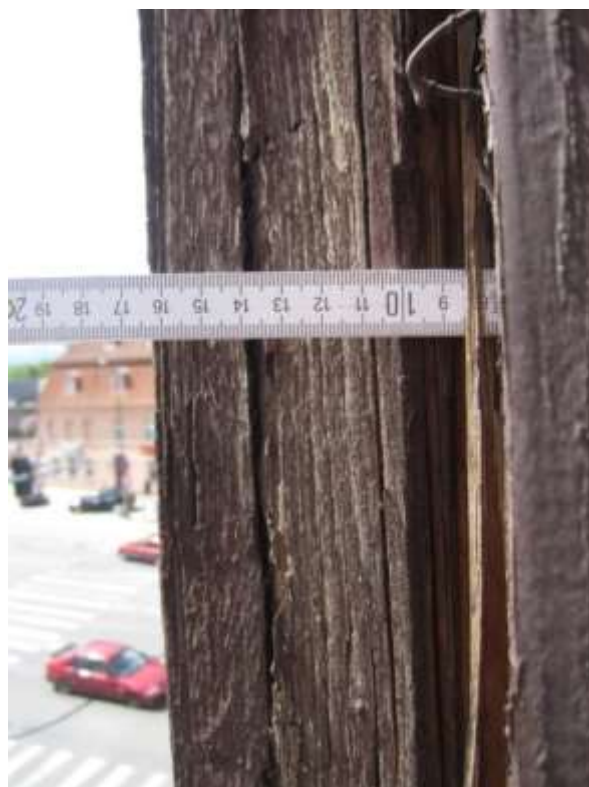
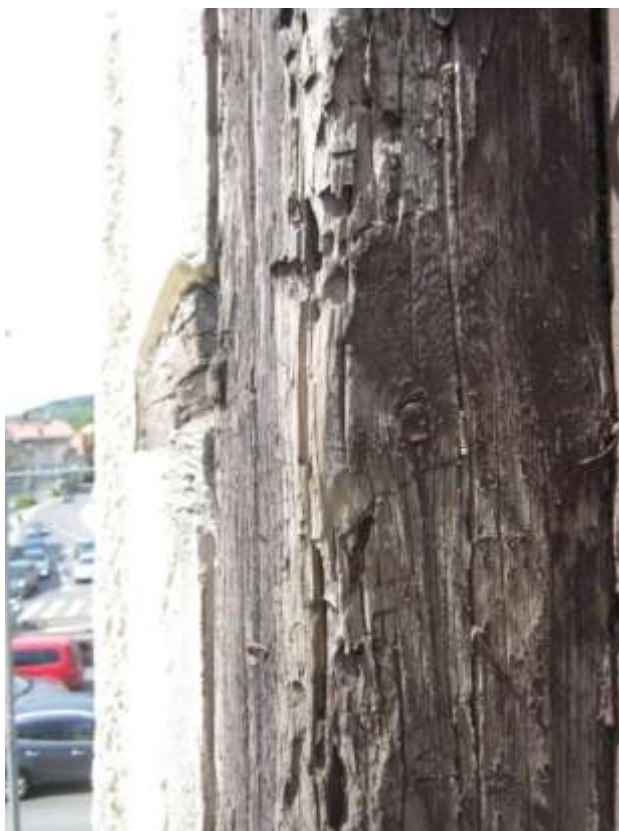
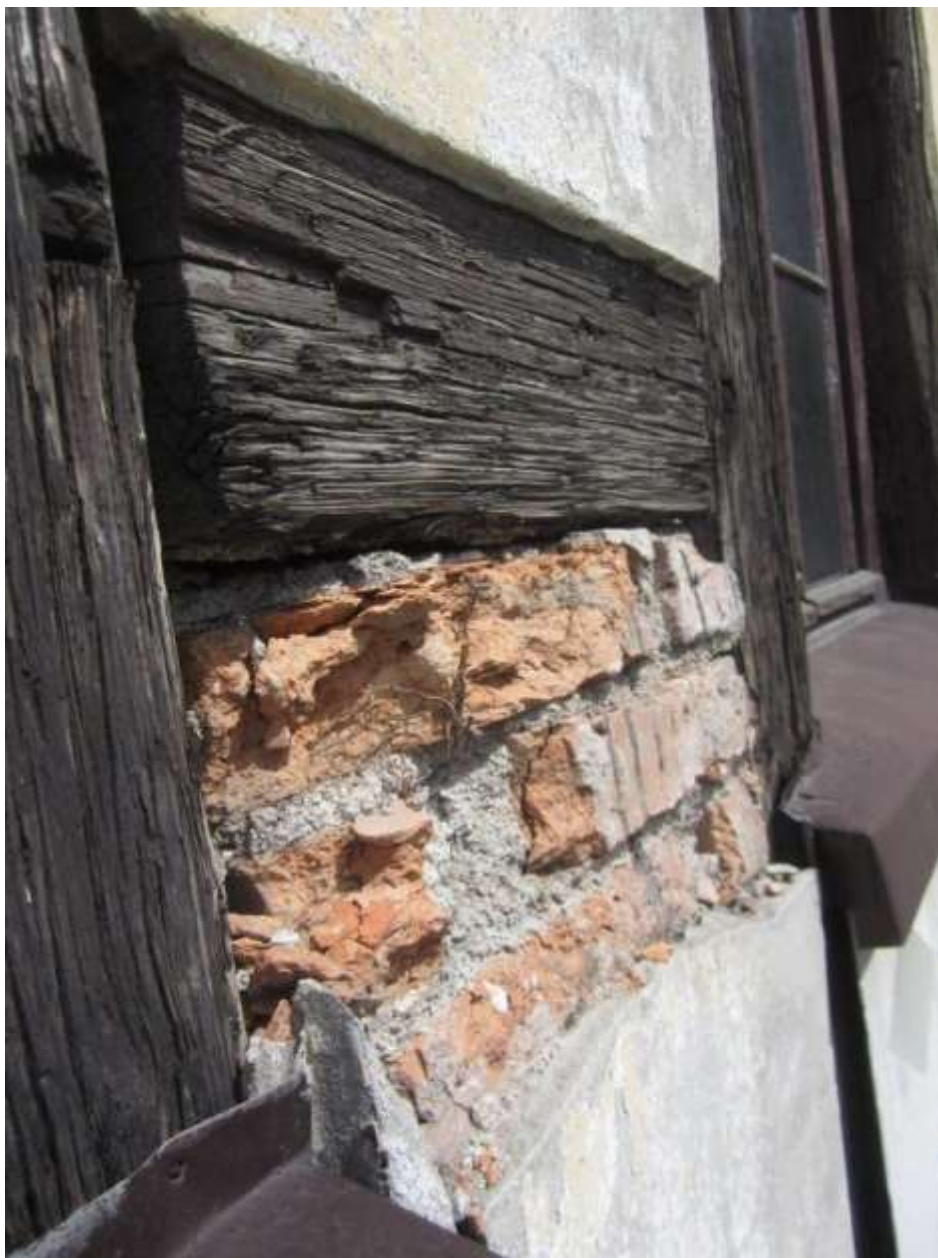
Elementy drewniane muru pruskiego (słupki, zastrzały, rygle) zabudowane powyżej są w nieco lepszym stanie. Drewno tych elementów wykazuje jednak znaczne zużycie, jest przesuszone i spękanе, widoczne są ślady działalności owadów. Szczegóły tych uszkodzeń pokazano na rys. 53-58. Z jednego murowanego pola między drewnianymi słupkami i rygłem odpadł lokalnie tynk (rys. 58). Poziome belki muru pruskiego wykazują znaczną deformację (ugięcie) - zob. rys. 3.

Rys. 53. Szczegóły uszkodzeń wybranych drewnianych elementów muru pruskiego

Rys. 54. Szczegóły uszkodzeń wybranych drewnianych elementów muru pruskiego

Rys. 55. Szczegóły uszkodzeń wybranych drewnianych elementów muru pruskiego

Rys. 56. Szczegóły uszkodzeń wybranych drewnianych elementów muru pruskiego

Rys. 57. Szczegóły uszkodzeń wybranych drewnianych elementów muru pruskiego

Rys. 58. Szczegóły uszkodzeń wybranych drewnianych elementów muru pruskiego

Pozostałe drewniane elementy muru pruskiego, uwagi na zabytkowy charakter obiektu, należy bezwzględnie starać się zachować. Wymagać to będzie zastosowania preparatu wzmacniającego strukturę drewna (np. poliuretanowy preparat do wzmacniania drewna PU-Holzverfestigung firmy Remmers). Przy zastosowaniu preparatów wzmacniających należy pamiętać, że po nasączeniu elementy drewniane nie będą podatne na jakiekolwiek zmiany kolorystyki (np. na malowane lazurami) Należy zatem wcześniej doprowadzić dany element do odpowiedniej kolorystyki i następnie wzmacniać.

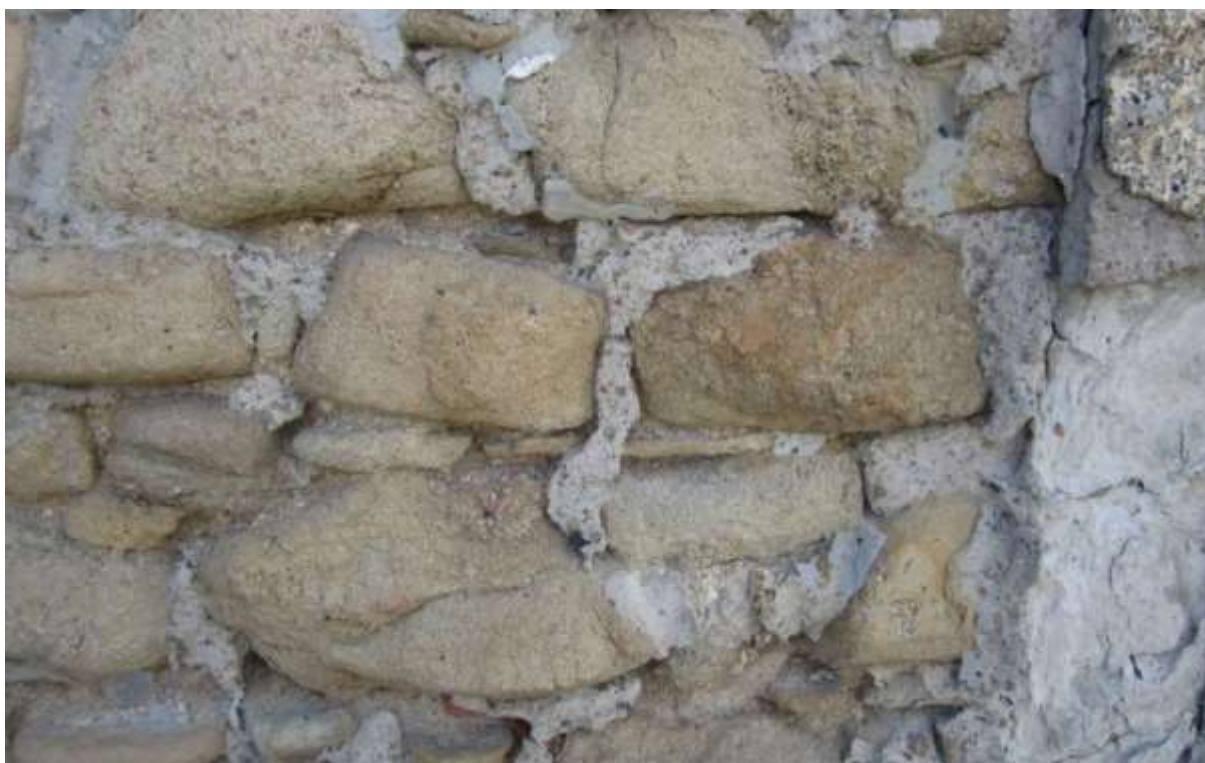
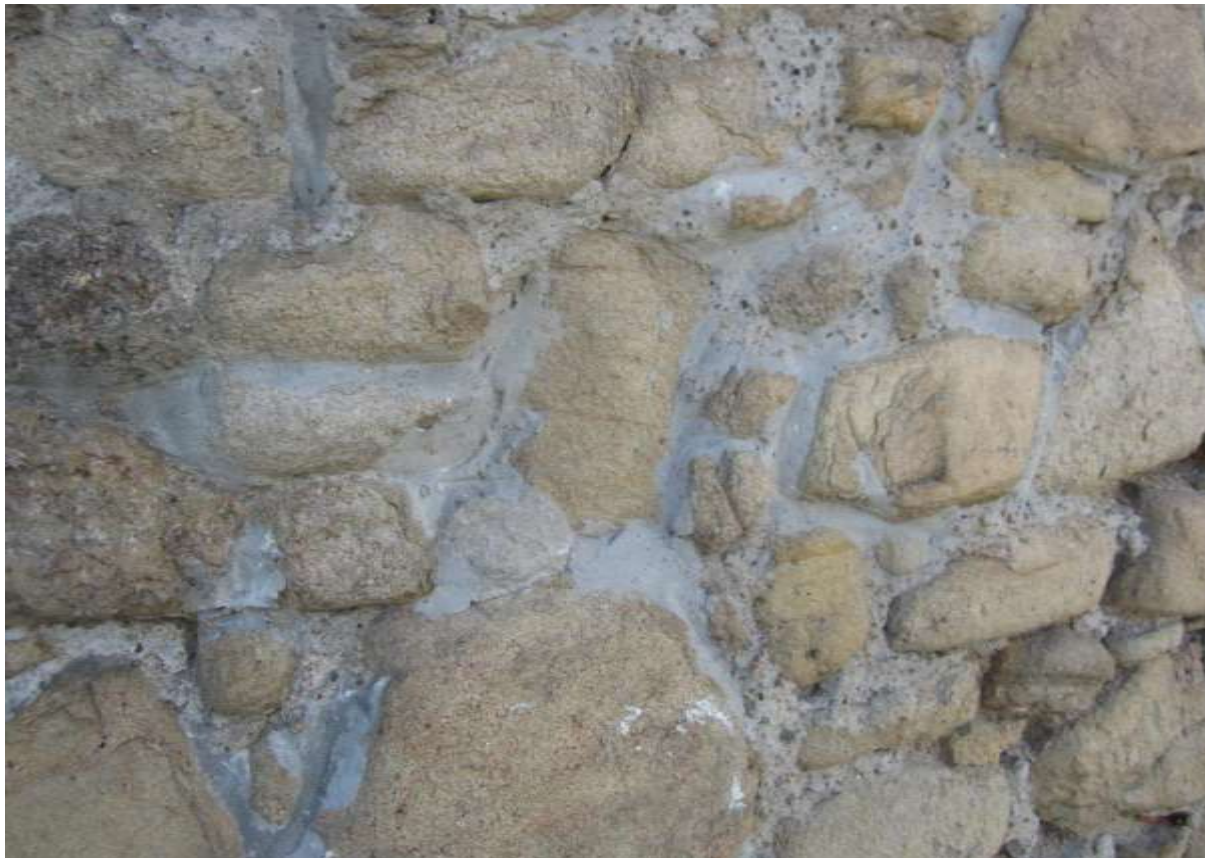
Oględziny obiektu wykazały również występowanie innych uszkodzeń i nieprawidłowości, niezwiązanych z omawianym wyżej murem pruskim. Wśród nich wymieć należy niezgodne ze sztuką konserwatorską naprawy kamiennego muru wieży przez wtórne spoinowanie zaprawami cementowymi (rys. 59 i 60) oraz odspojenia tynków kamiennego muru półbaszty, szczególnie w dolnych strefach ścian (rys. 61). W piwnicach stwierdzono lokalnie obecność zawilgoceń.

Rys. 59. Niezgodne ze sztuką konserwatorską spoinowanie muru kem innego zaprawą cementową

Rys. 60. Niezgodne ze sztuką konserwatorską spoinowanie muru kem innego zaprawą cementową

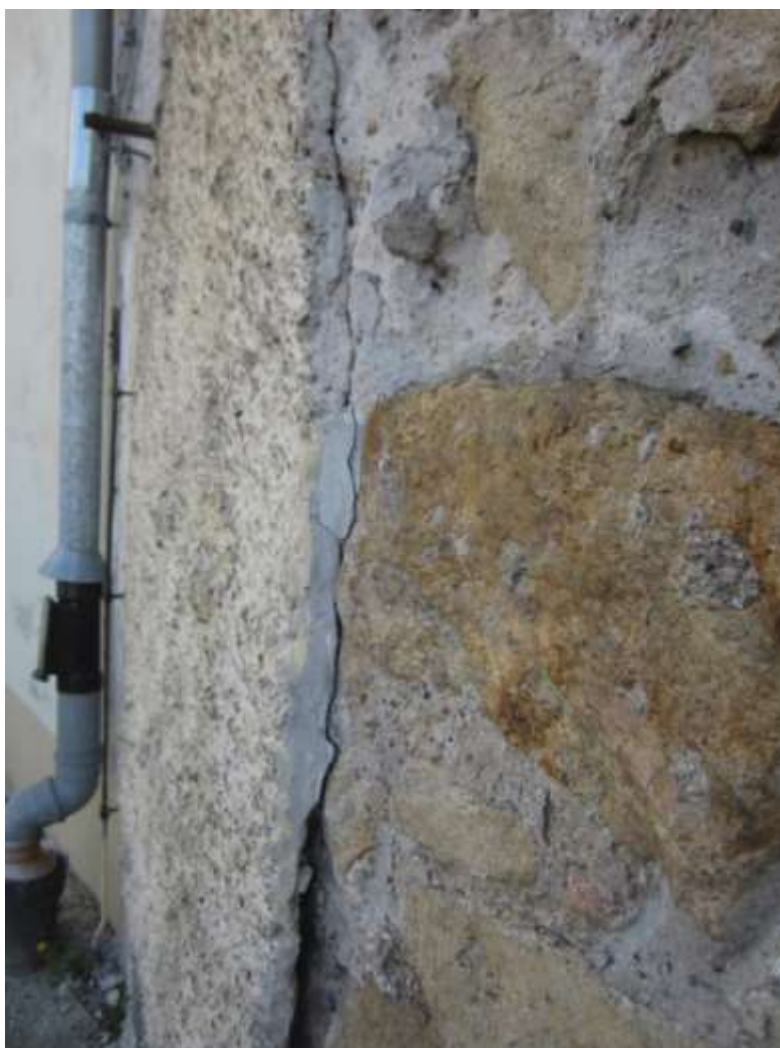
Rys. 61. Odspojenia tynku od kamiennego muru półbaszty

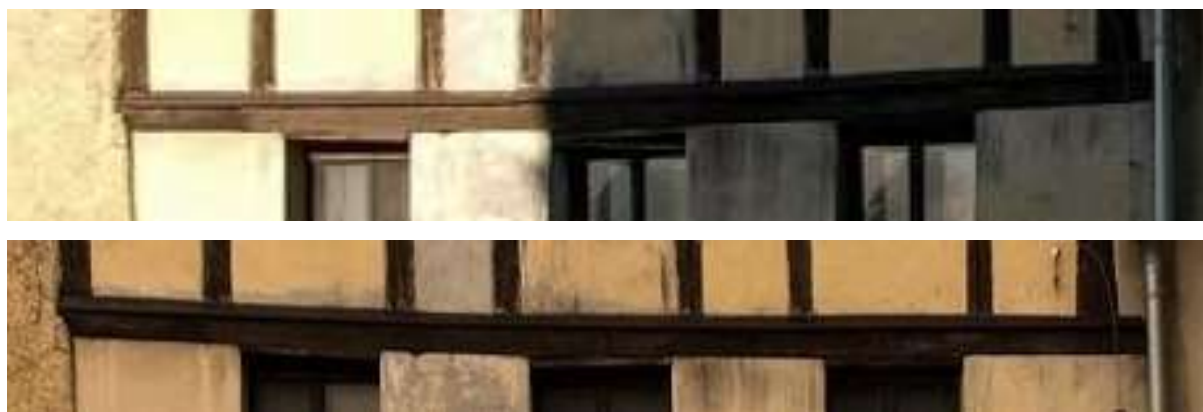
Rys. 62. Atrapa belki podwalinowej założona na uszkodzonej belce.
Widok z 2009 r. (góra) i z 2012 r. (dół)
