Ekspertyza – inwentaryzacja przyrodnicza w zakresie występowania chronionych gatunków zwierząt, w tym ptaków i nietoperzy dla zadania pn.: „Termomodernizacja budynków oświatowych miasta Jelenia Góra” – Zespół Szkół Rzemiosł Artystycznych przy ul. Cieplickiej 34 (budynek A, warsztaty, sala gimnastyczna, łącznik)

## 1. PODSTAWA I ZAKRES PRAC

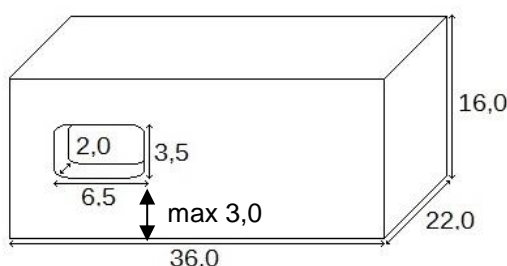
Ryc. 1. Graficzne przedstawienie wymiarów budki dla jerzyka (cm).

3. Należy zabezpieczyć **siatką o oczkach ok. 1,5x1,5 cm** wszystkie zewnętrzne otwory wentylacyjne przed dostępem dla nietoperzy.
4. Wykonanie termomodernizacji jest dobrą okazją do zapewnienia ptakom miejskim nowych miejsc gniazdowych. W związku z tym **zaleca się powieszenie 8 budek lęgowych dla jerzyków wykonanych z trocinobetonu (trwale i bardziej odporne na warunki atmosferyczne od skrzynek drewnianych) - po 4 na szczytach obu ścian bocznych budynku A**. Budki przedstawione na Ryc. 1. mogą wisieć jedna obok drugiej na tej samej wysokości (poniżej okapu, w odsłoniętej części elewacji, Fot. 7).

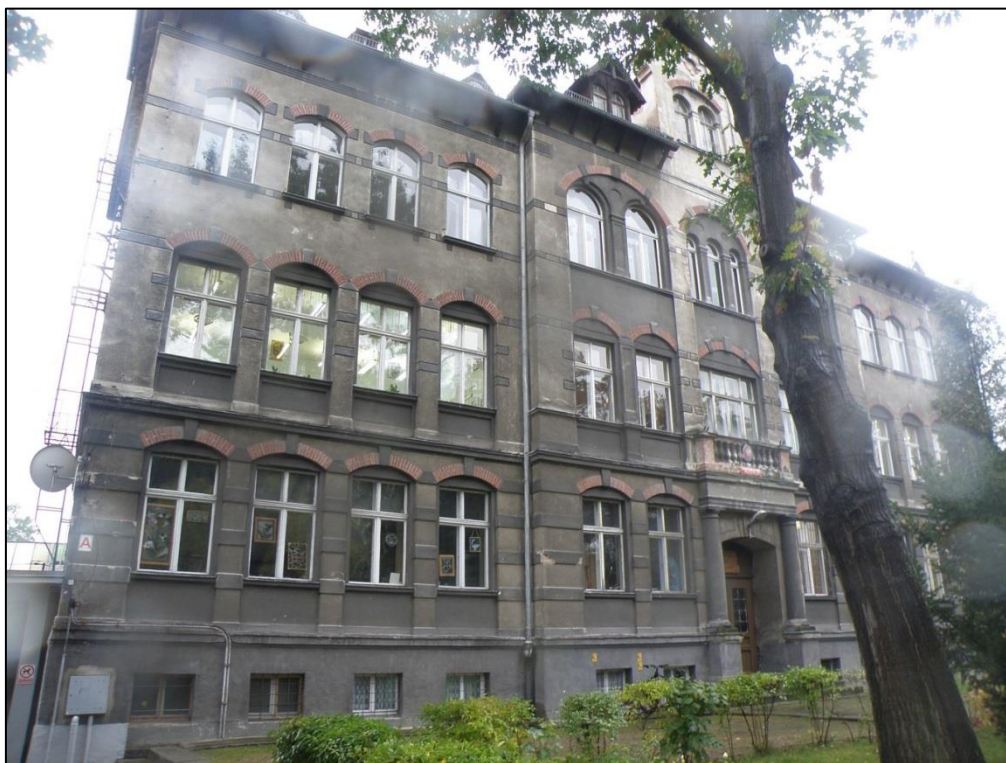
Wysoki, trzykondygnacyjny budynek z dachem mansardowym, dwuspadowym, krytym dachówką (Fot. 1 i 4). Strych zaniedbany, nieużytkowany, wloty pozamykane (Fot. 2). Piwnic brak. Na strychu **stwierdzono stare ślady gniazdowania gołębi miejskich *Columba livia f. urbana*** - gniazda i duże ilości odchodów (Fot. 3). Gniazdo gołębia miejskiego stwierdzono również z tyłu budynku na rynnie dachowej (Fot. 5). Odchody gołębi widoczne są także przy drewnianych belkach tworzących okap, m.in. na ścianie frontowej i bocznych (Fot. 6). **Śladów obecności nietoperzy nie stwierdzono.**

Fot. 1. Zespół Szkół Rzemiosł Artystycznych – budynek A od frontu.

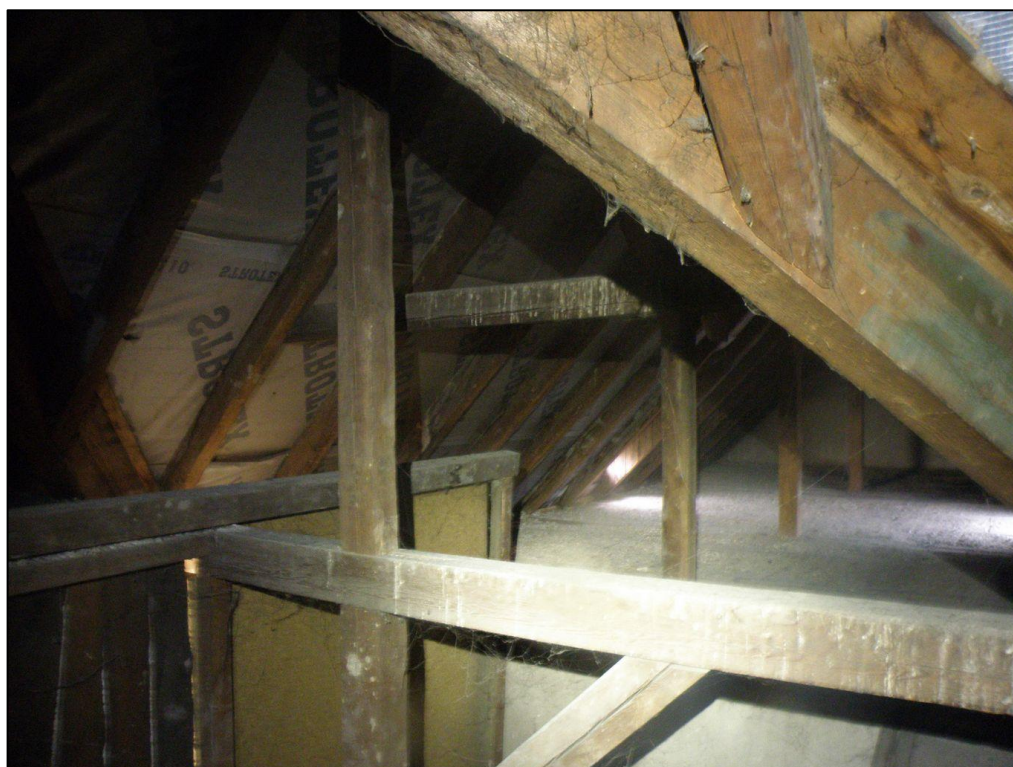
Fot. 2. Strych budynku A przed zamknięciem wlotów był intensywnie użytkowany przez gołębie miejskie.

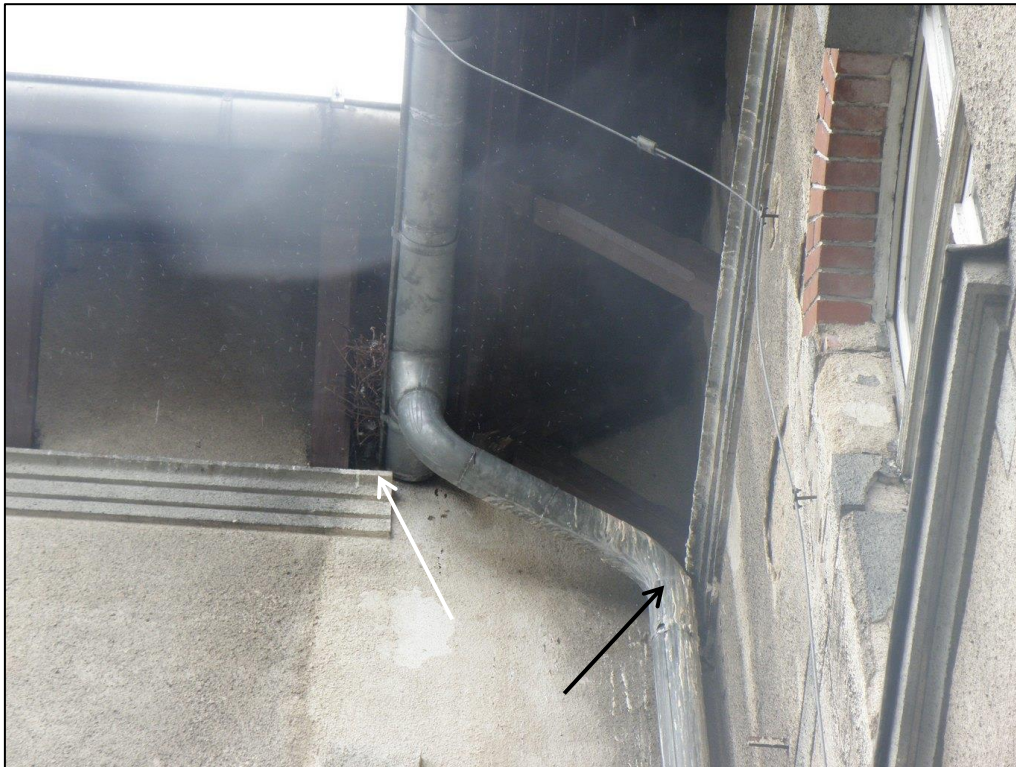
Fot. 5. Tył budynku A. Gniazdo oraz odchody gołębi miejskich na rynnie.

1. Gniazdo gołębia na rynnie z tyłu budynku A, a także inne gniazda znalezione w trakcie prac remontowo-budowlanych, można usunąć bez pisemnej zgody regionalnego dyrektora ochrony środowiska **jedynie w okresie od 16 października do końca lutego**. Takie działanie jest zgodne z obowiązującym Rozporządzeniem Ministra Środowiska z dnia 6 października 2014 r. w sprawie ochrony gatunkowej zwierząt (Dz. U. z 2014 poz. 1348). W przypadku gołębi miejskich, objętych ochroną częściową, istnieje możliwość usunięcia gniazd również w okresie lęgowym, **z wyłączeniem miejsc gniazdowania w trakcie obecności piskląt w gnieździe**.

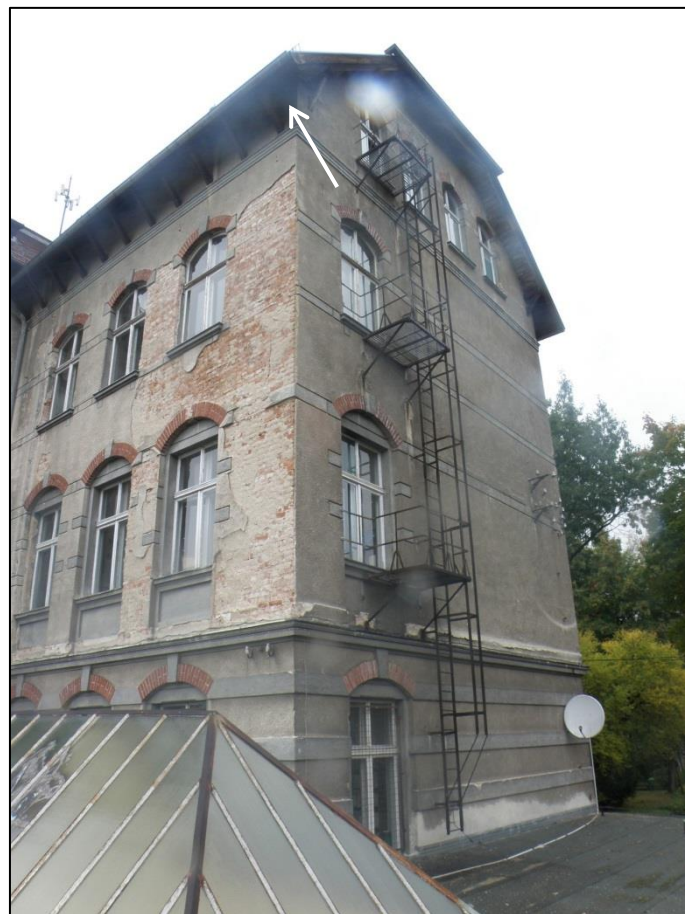
Fot. 6. Boczna ściana (wschodnia) budynku A.  
Na drewnianych belkach, tworzących okap stwierdzono odchody gołębi miejskich.

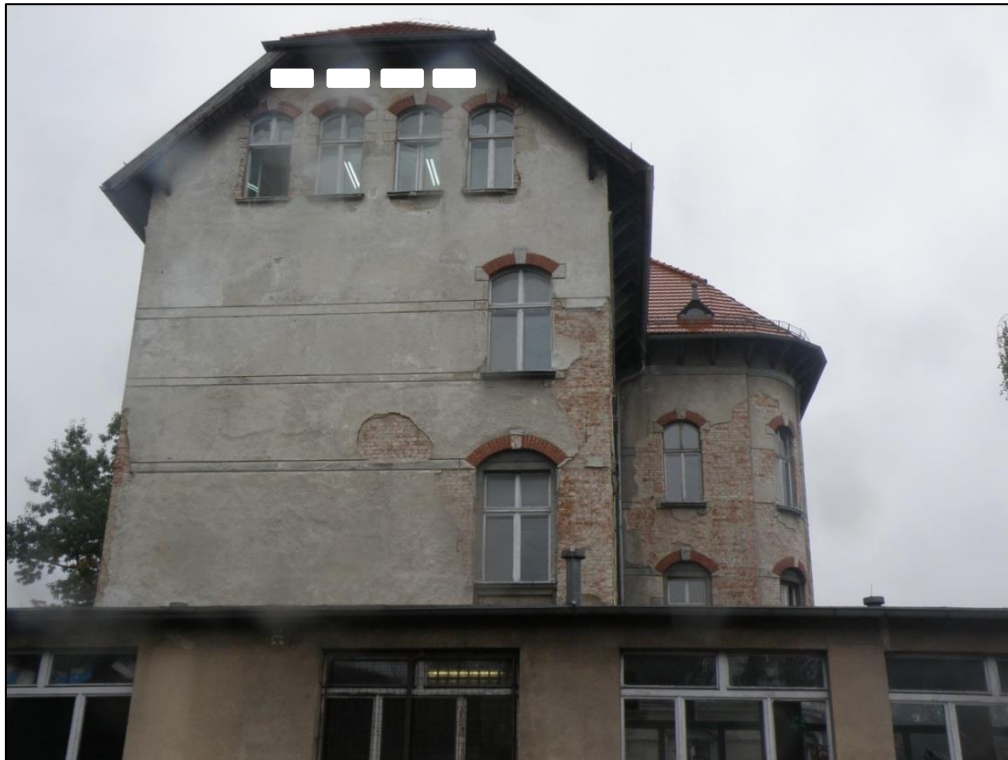
Fot. 7. Boczna ściana budynku A (zachodnia). Białe prostokąty symbolicznie ukazują miejsca, w których proponuje się montaż 4 skrzynek lęgowych dla jerzyka (analogicznie na przeciwnym boku).

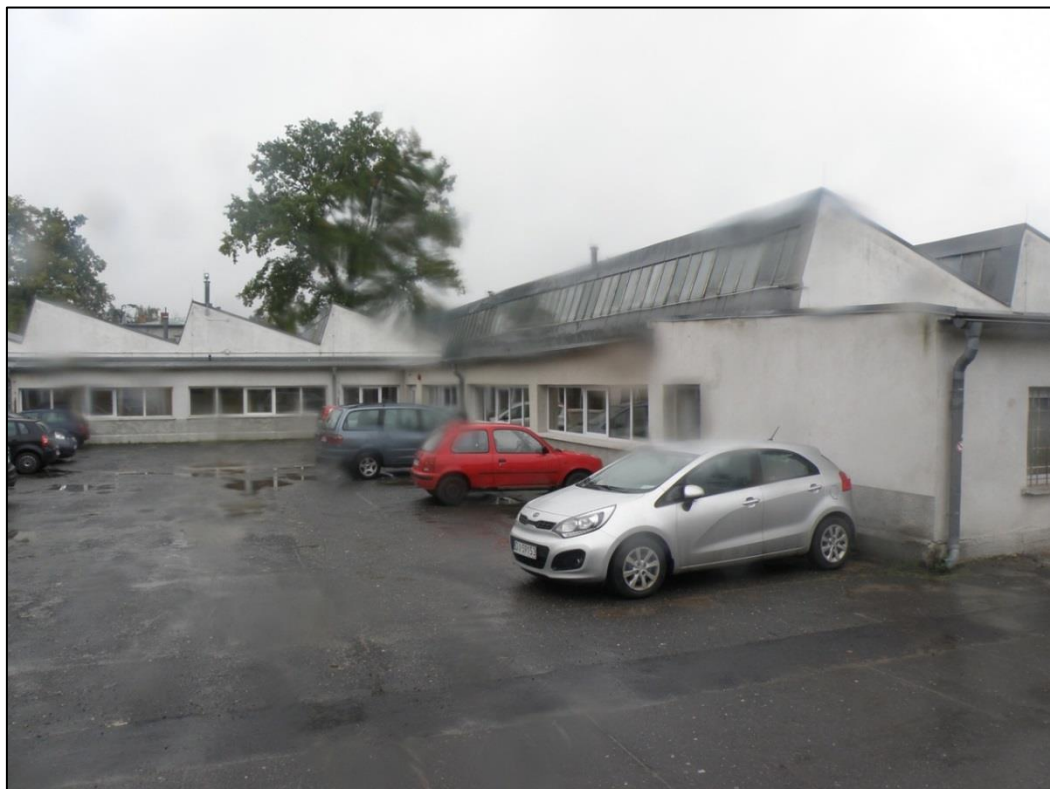
Parterowy, rozczłonkowany budynek z dachem pokrytym papą (Fot. 8 i 9). **W elewacji i na dachu nie stwierdzono śladów obecności ptaków i nietoperzy.**

Fot. 8. Budynek warsztatów Zespołu Szkół Rzemiosł Artystycznych.

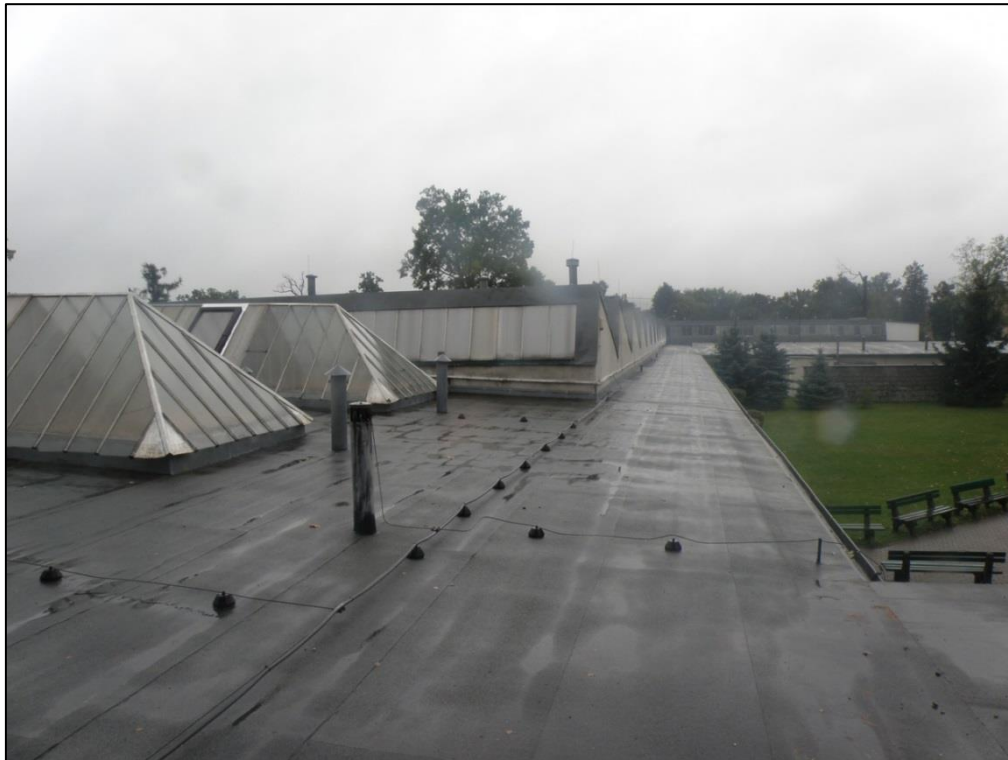
Fot. 9. Dach warsztatów Zespołu Szkół Rzemiosł Artystycznych.

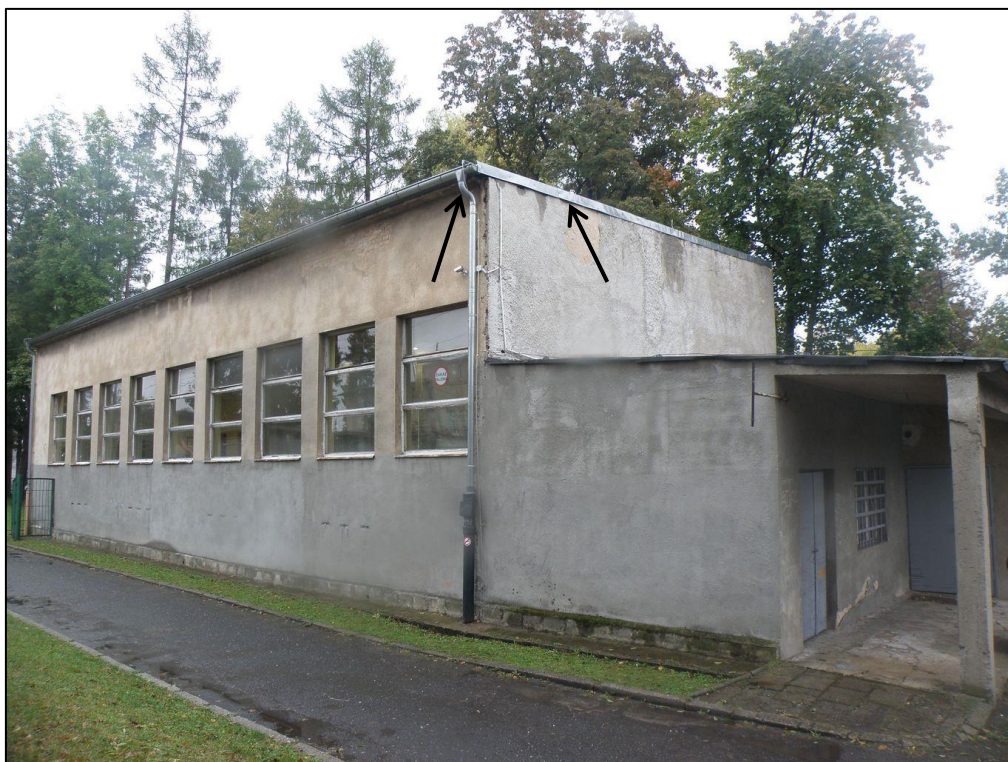
Niewysoki budynek sali gimnastycznej z parterowym łącznikiem i płaskim dachem krytym papą (Fot 10 i 11). Stwierdzono jedynie niewielkie ubytki i szczeliny pod rynną dachową i pod obróbką blacharską na krawędziach dachu mogące być potencjalnymi kryjówkami dla nietoperzy. **Miejsz występowania ptaków nie stwierdzono.**

Fot. 10. Sala gimnastyczna Zespołu Szkół Rzemiosł Artystycznych – widok od tyłu (wjazd na parking). Przy rynnie i pod obróbką blacharską dachu stwierdzono szczeliny, mogące być wykorzystywane przez nietoperze.
