Nr projektu 19-04	Skala 1 : 25 1 : 50	Data 07.2019	Nr egz. 1		Nr rys. 202
Stadium PB	Branża M	Km 1+080	Nr obiektu 2	Nr tomu I	Nr str. Rewizja

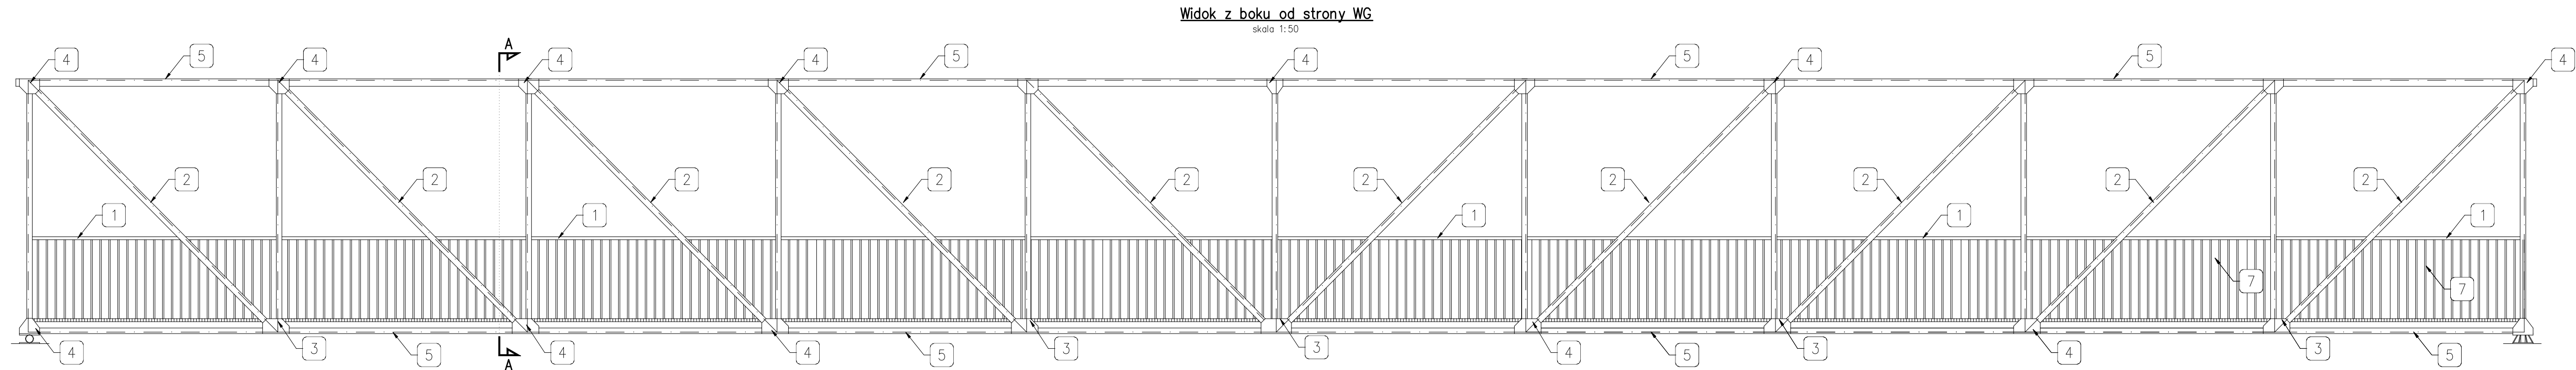
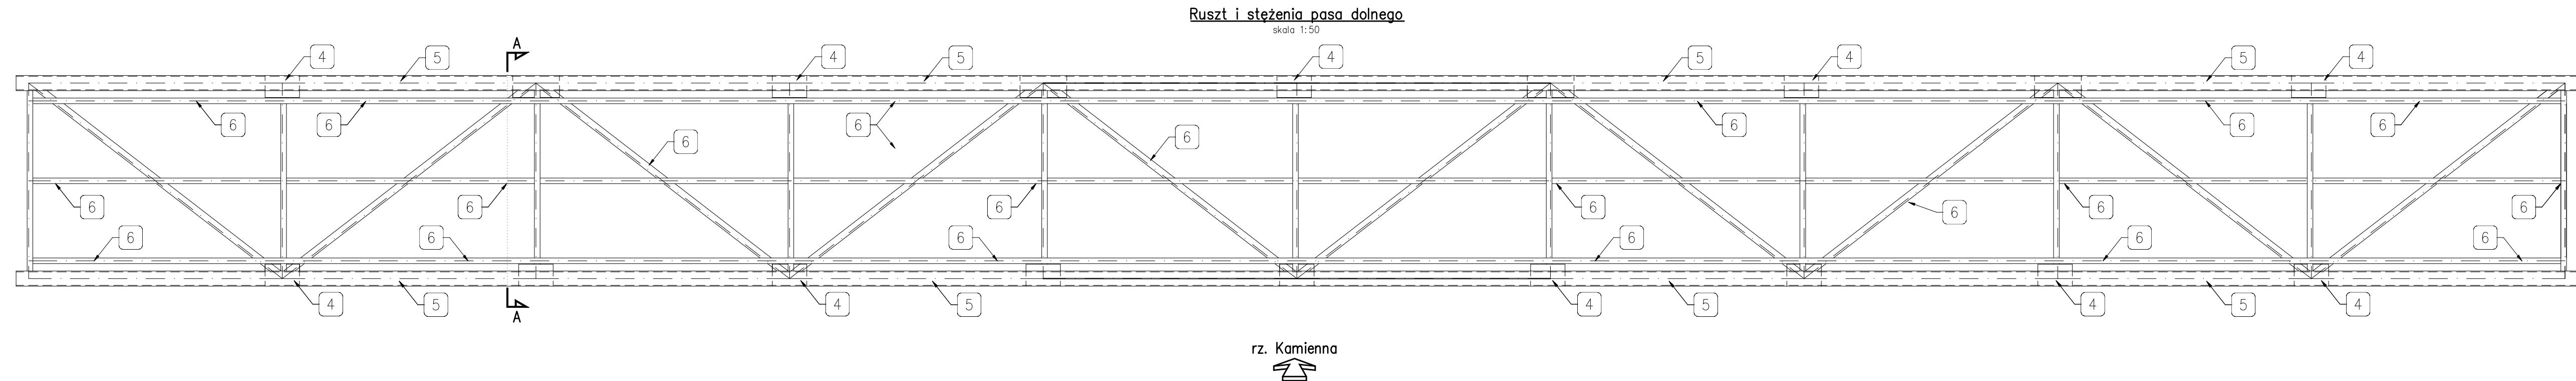
- Opis uszkodzeń:**
- Intensywna korozja powierzchniowa pochwyty i szczeblinek.
 - Korozja powierzchniowa krzywulców, lokalnie punktowe wżery dochodzące do 1,5 mm.
 - Korozja wżerowa słupków, zintensyfikowana w dolnej części, dochodząca do 2mm, oraz zanieczyszczenia organiczne.
 - Korozja wżerowa blach węglowych, wżery 2mm.
 - Ubytki powłok antykorozyjnych wraz z towarzyszącą korozją powierzchniową pasów dolnych i górnych.
 - Ubytki powłok antykorozyjnych wraz z korozją powierzchniową podłużnic, poprzecznic oraz stężeń pasów dolnych.
 - Wegetacja roślinności w postaci krzewów.
