Inwentaryzacja przyrodnicza wykonana w ramach
termomodernizacji budynku Urzędu Miasta w Jeleniej
Górze na Placu Ratuszowym 58 pod kątem występowania
zwierząt chronionych (ptaków i nietoperzy)

autor opracowania
dr Iwona Gottfried

Wrocław, sierpień 2011

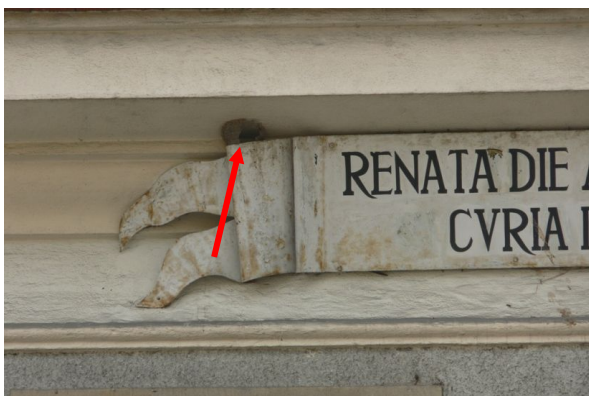
Ptaki. Na ścianie północnej budynku nad wejściem głównym do ratusza (za ozdobnym blaszanym napisem powyżej 2 piętra) zlokalizowano stare gniazdo jaskółki oknówki (fot. 1), natomiast na lewo od wejścia głównego do ratusza znajduje się ubytek pod rynną, stanowiący potencjalne miejsce gniazdowania jerzyka (fot. 2). Podobna szczelina znajduje się w miejscu zetknięcia łącznika z murem głównego budynku ratusza – szczelina pod rynną (fot. 3). Ponadto na parapecie okna wieży ratusza (kondygnacja zegara) na ścianie południowej, za kamerą zlokalizowano gniazdo sierpówki (fot. 4). Na strychu nie stwierdzono gniazdowania ptaków.

Fot. 1. Miejsce gniazdowania jaskółki oknówki – nad wejściem głównym do ratusza.

- Brak zaleceń.

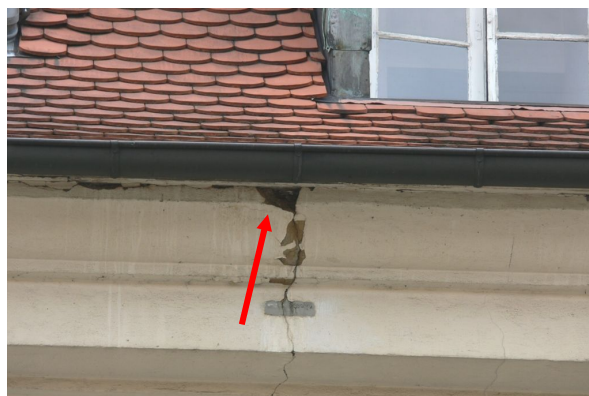
Fot. 2. Potencjalne miejsce gniazdowania jerzyka na frontowej ścianie budynku.

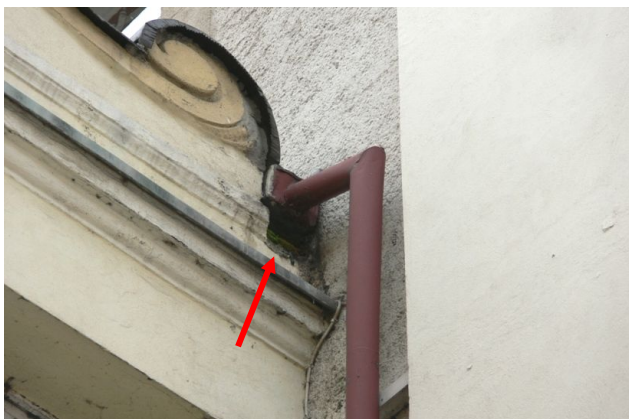
Fot. 3. Otwór pod rynną w miejscu zetknięcia łącznika z głównym budynkiem ratusza – potencjalne miejsca gniazdowania ptaków.

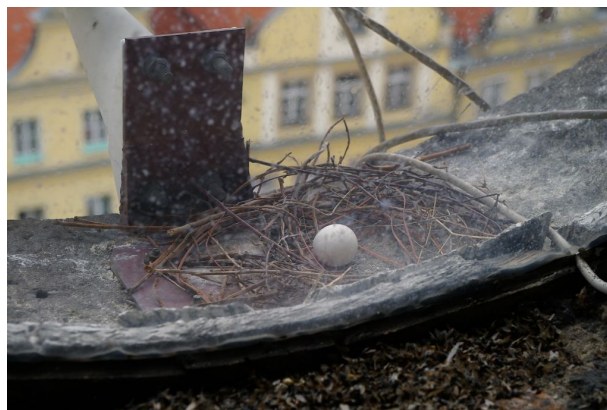
Fot. 4. Gniazdo sierpówki na wieży ratusza – ściana południowa.
