EKSPERTYZA STANU TECHNICZNEGO BASZTY GRODZKIEJ W JELENIEJ GÓRZE

OBIEKT: BASZTA GRODZKA

UL. GRODZKA 16, 58-500 JELENIA GÓRA

Jelenia Góra, maj 2015

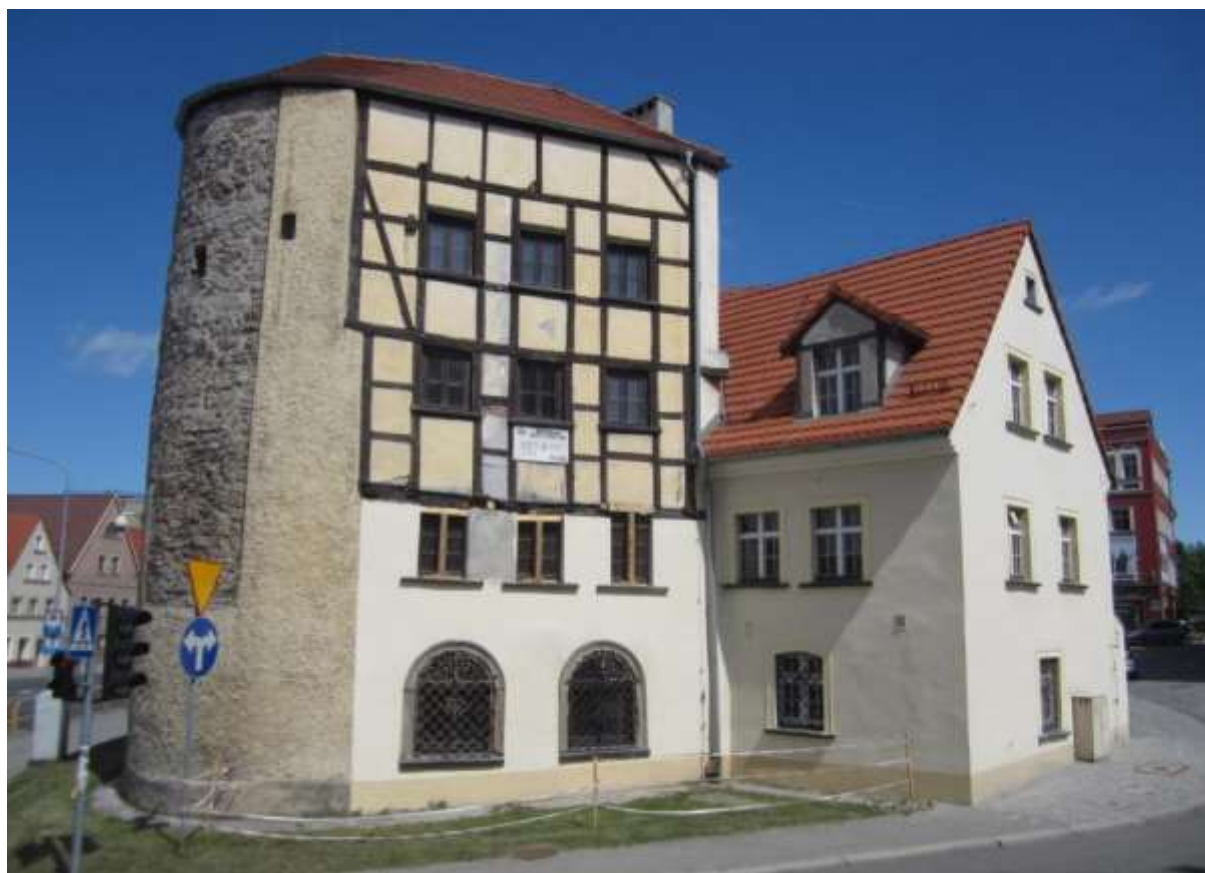
Rys. 3. Widok Baszty Grodzkiej wraz z przybudówkami od strony południowej

Elementy drewniane muru pruskiego (słupki, zastrzały, rygle) zabudowane powyżej są w nieco lepszym stanie. Drewno tych elementów wykazuje jednak znaczne zużycie, jest przesuszone i spękanе, widoczne są ślady działalności owadów. Szczegóły tych uszkodzeń pokazano na rys. 53-58. Z jednego murowanego pola między drewnianymi słupkami i rygłem odpadł lokalnie tynk (rys. 58). Poziome belki muru pruskiego wykazują znaczną deformację (ugięcie) - zob. rys. 3.

Widoczne ugięcie drewnianych rygli muru pruskiego wywołane zostało utratą sztywności spowodowaną degradacją materiału. Niewielkie ugięcie jest już widoczne na fotografiach z początku lat czterdziestych ubiegłego wieku (zob. rys. 18). W dalszych latach ugięcie to stopniowo pogłębiało się (rys. 20 ÷ 33). Na ugięcia rygli wpływ mogły mieć również osiadania obiektu. Autor opracowania uzyskała informację jakoby przed niespełna 20 laty wykonano osuszanie gruntu w okolicy fundamentów obiektu. Spowodowało to wystąpienie zarysowań i konieczność wykonania iniekcji żywicami w mury fundamentowe. Informacje te nie zostały jednak przez autora ekspertyzy potwierdzone. Nie dotarto też do żadnej dokumentacji dotyczącej osuszania lub naprawy murów. Obecnie mury nie wykazują żadnych uszkodzeń. Należy też podkreślić, że pierwotny układ okien w dolnej części ściany południowej budynku środkowego obiektu był inny (zob. rys. 17, 18, 20, 21). Wykonane przebudowy mogły również mieć pewien wpływ na powstanie ugięć rygli.

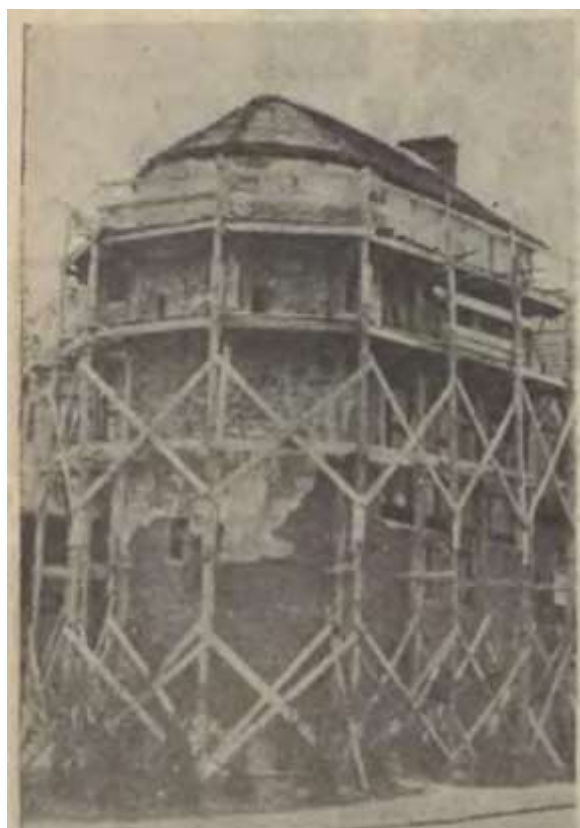
Rys. 22. Fotografia Baszty Grodzkiej z 1959 r. (skucie odpadających tynków)

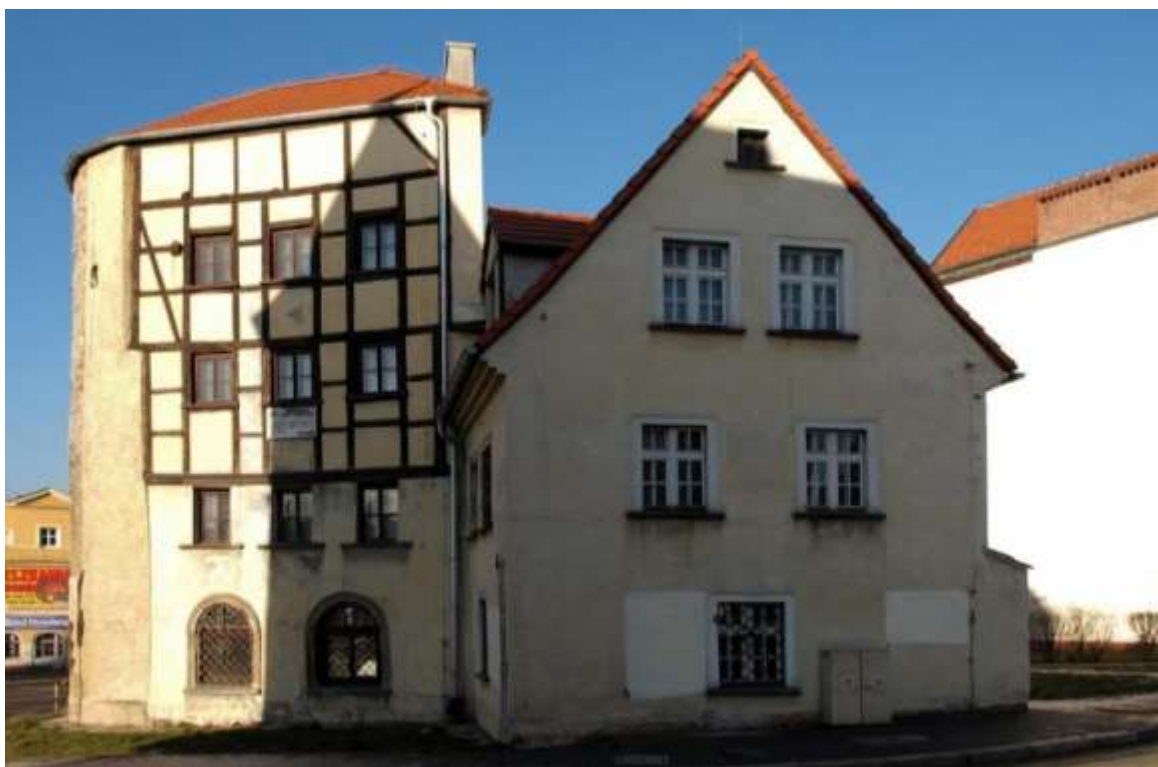
Rys. 32. Fotografia Baszty Grodzkiej z 2009 r.

Przyczyną obserwowanych uszkodzeń muru pruskiego jest naturalne zużycie materiału, przyspieszone agresywnym działaniem środowiska zewnętrznego i brakiem prowadzenia doraźnych remontów. Wpływ na znaczne pogłębienie się uszkodzeń belki podwalinowej muru pruskiego miało jej przesłonięcie deską drewnianą. Zamiast reagować na pogarszający się stan techniczny belki założono atrapę, a sama belka dalej ulegała degradacji. Atrapa belki widoczna jest na fotografiach z 2009 i 2012 r. (zob. rys. 32 i 33). Szczegóły tych fotografii pokazano na rys. 62.

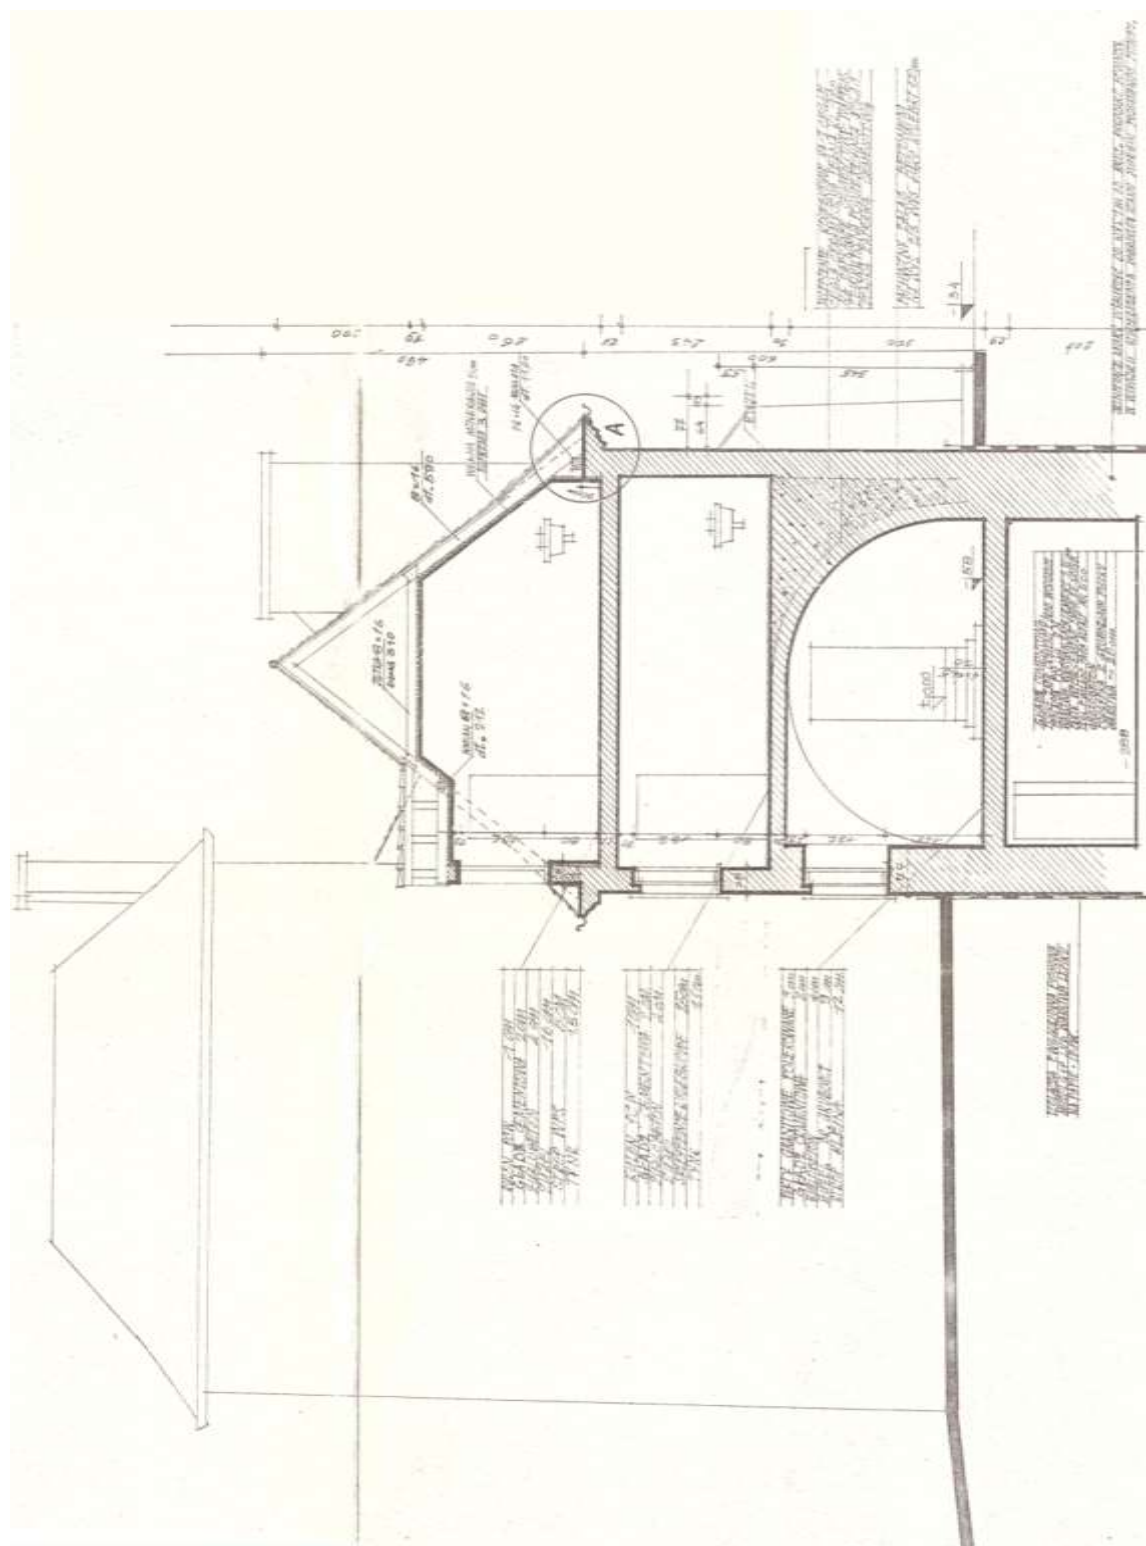
Rys. 40. Przekrój przez pomieszczenia południowe budynku wschodniego

Ściana południowa części obiektu stanowiącej przesłuzenie półbaszty wykonana została w technologii muru pruskiego. Pomiary przeprowadzone na obiekcie wykazały, że ściana ta wspiera się na murze o zmiennej grubości i pewnym nachyleniu. Nachylenie to na poziomie I
