OPINIA HYDROGEOLOGICZNA

ustalająca warunki gruntowo-wodne w podłożu
projektowanego boiska treningowego

Jelenia Góra ul. Złotnicza
stadion, działka nr 157/2

Jelenia Góra, listopad 2014 r.

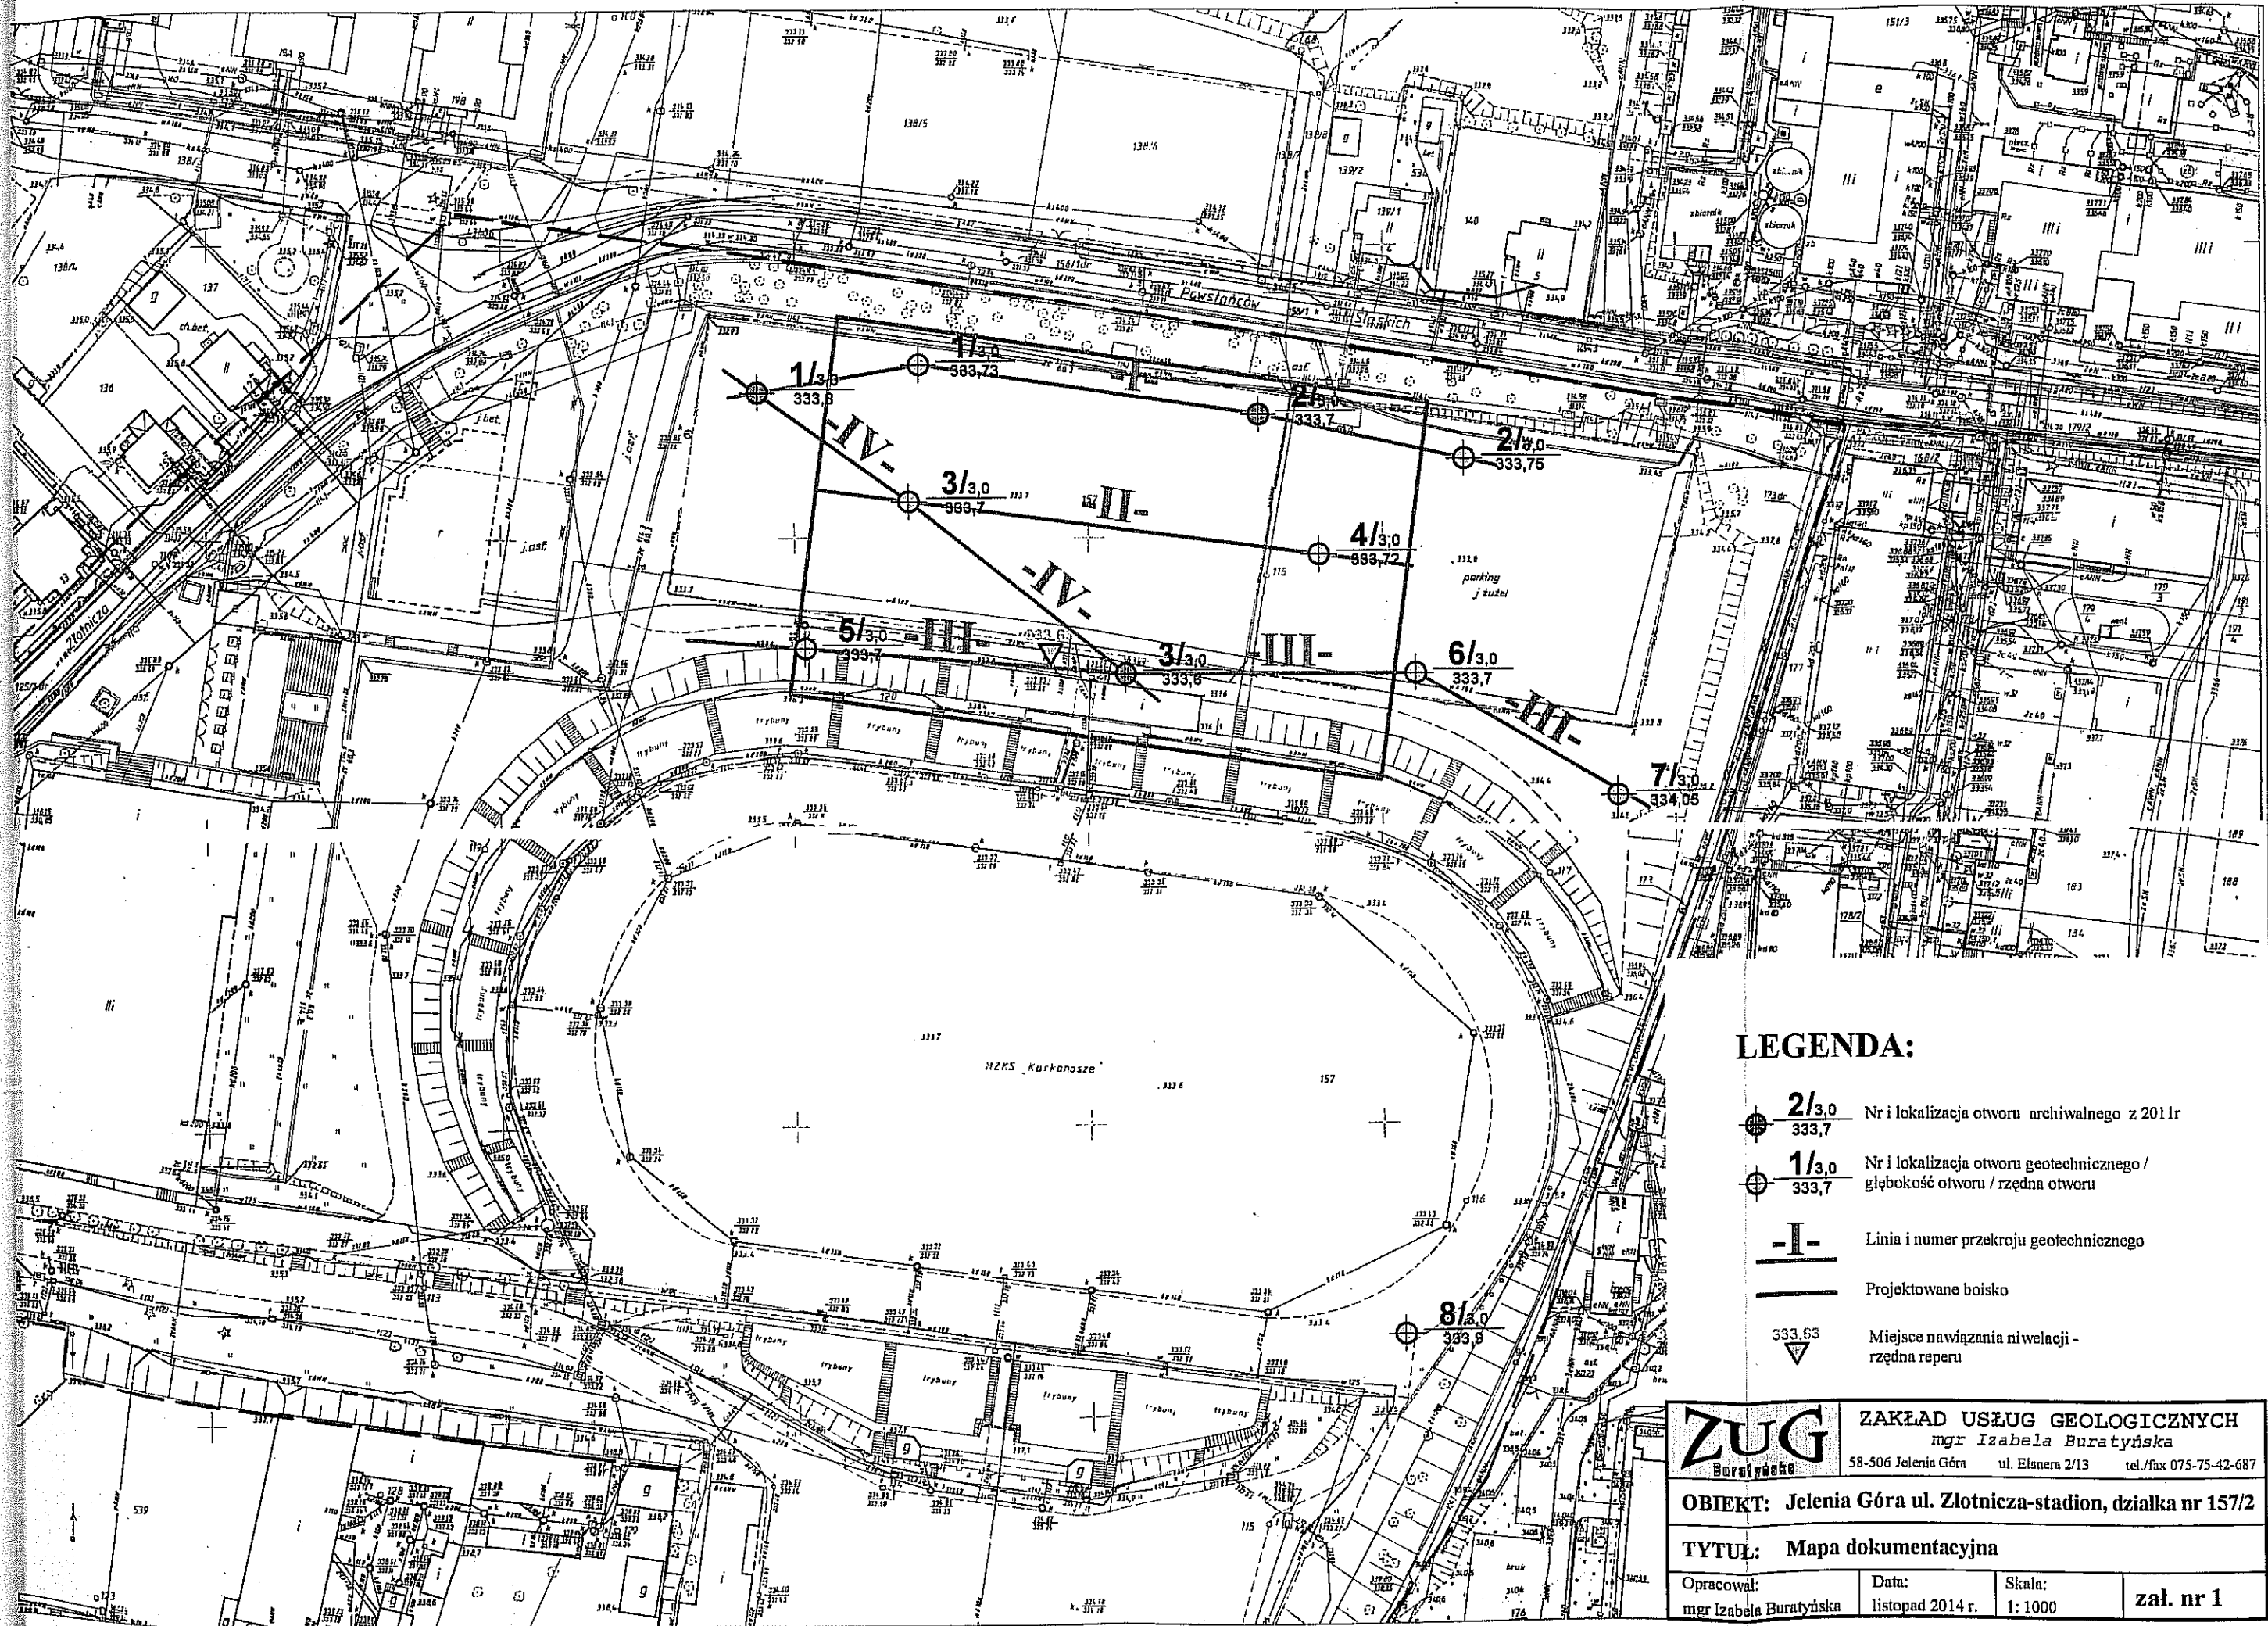
TYTUŁ: Mapa dokumentacyjna

- 2/3,0 333,7 Nr i lokalizacja otworu archiwalnego z 2011r
- 1/3,0 333,7 Nr i lokalizacja otworu geotechnicznego / głębokość otworu / rzędna otworu
- I- Linia i numer przekroju geotechnicznego
- Projektowane boisko
- 333,63 Miejsce nawiązania niwelacji - rzędna reperu

Przystępując do rozwiązania zadania określonego w umowie (umowa nr IZP.272.150.2014 z dnia 14.11.2014r) przeanalizowano istniejące materiały archiwalne i przeprowadzono wizję terenu. Na podstawie powyższych danych ustalono zakres prac terenowych : 8 wierceń do głębokości 3,0m, w miejscach oznaczonych na załączonej mapie dokumentacyjnej. Otwory nr 1-7 wyznaczono w obrębie projektowanej inwestycji, natomiast otwór nr 8 zlokalizowano w większej odległości, w miejscu, gdzie możliwy był dojazd i ustawienie wiertni samochodowej. Celem wykonania tego otworu był pomiar poziomu wody gruntowej, a duża odległość od badanego terenu pozwoliła na ustalenie kierunku spływu i obliczenie spadku hydraulicznego.

Badania polowe przeprowadzono w dniu 20.11.2014 zgodnie z założeniami wykonując łącznie 24,0mb wierceń. Miejsca wierceń wytyczono metodą domiarów prostokątnych nawiązując do istniejącej sytuacji terenowej a rzędne powierzchni otworów obliczono z pomiaru geodezyjnego. Pomiar nawiązano do pokrywy studzienki, której wysokość $H=333,63$ odczytano z mapy uzyskanej od zleceniodawcy.
