OPINIA Nr: Wp-224/JD/FC/12/2022

Zadanie: Wycena wartości pojazdu uszkodzonego

Marka: SMART

Model: Smart 600 Kat. MR'98

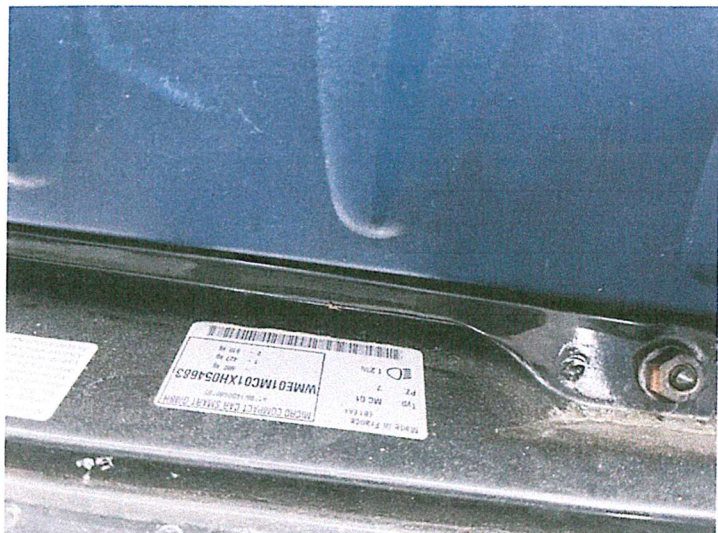
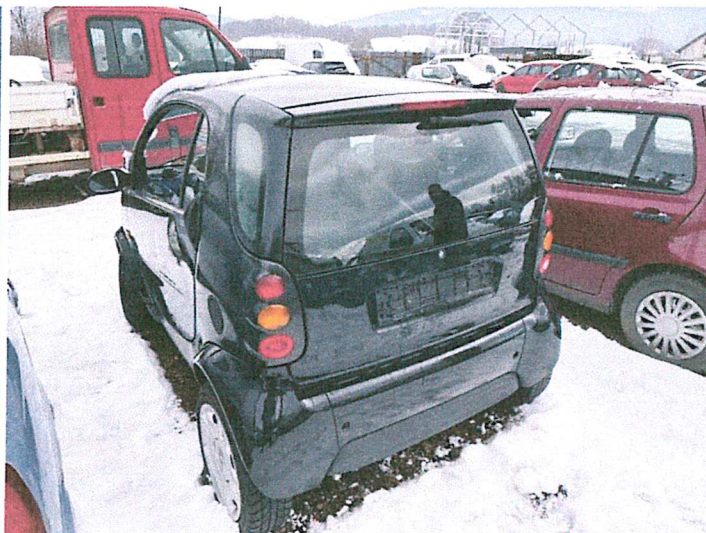
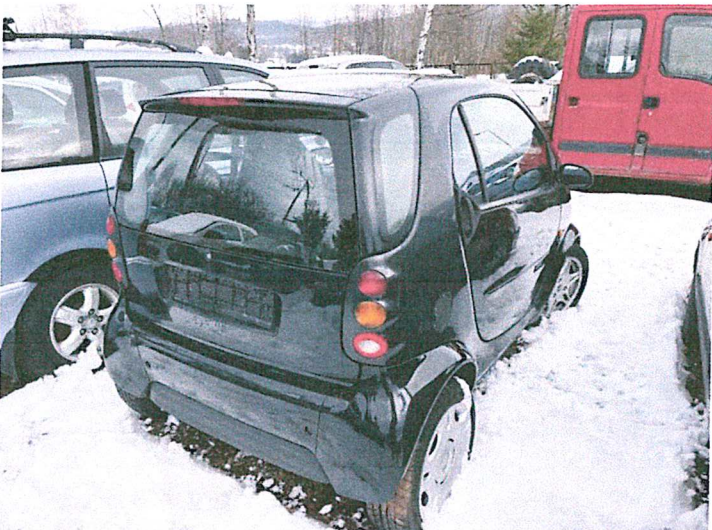
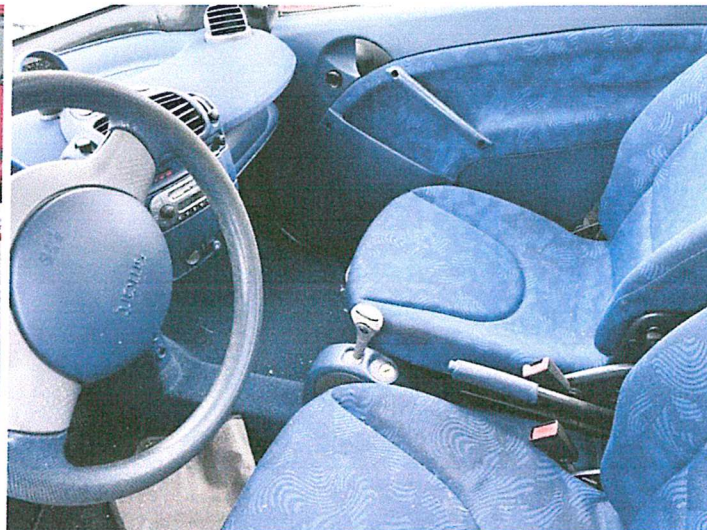
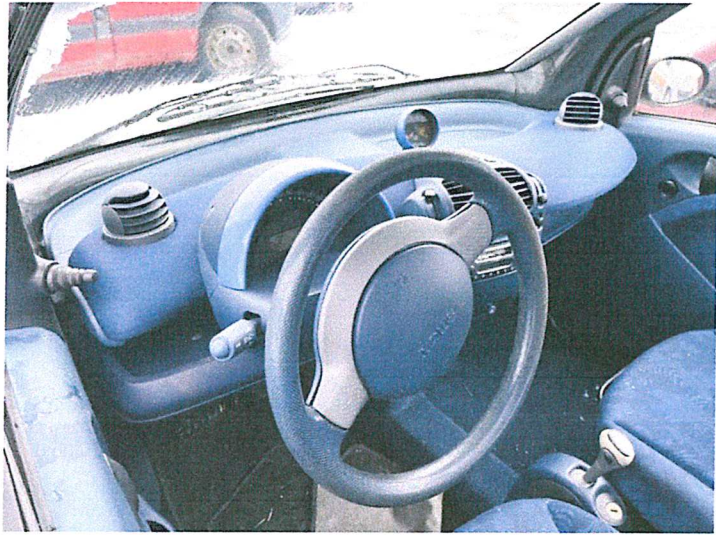
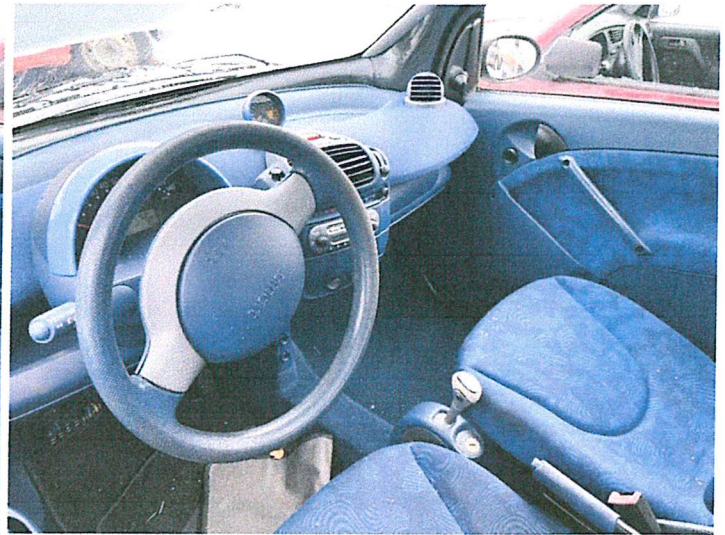
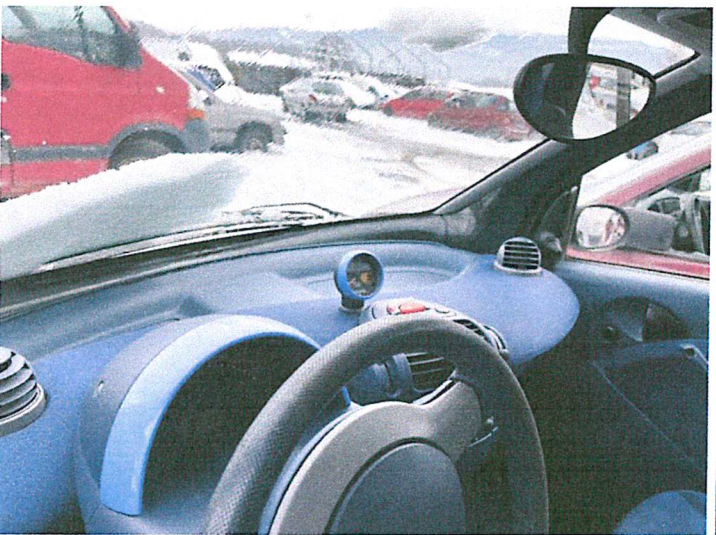
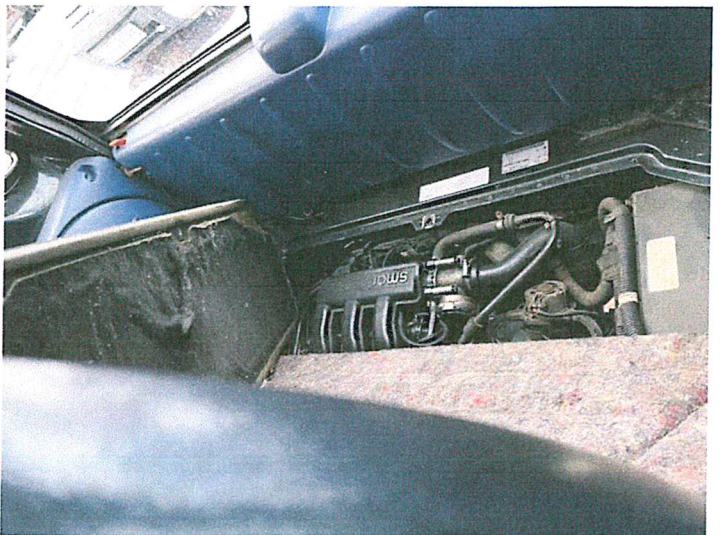
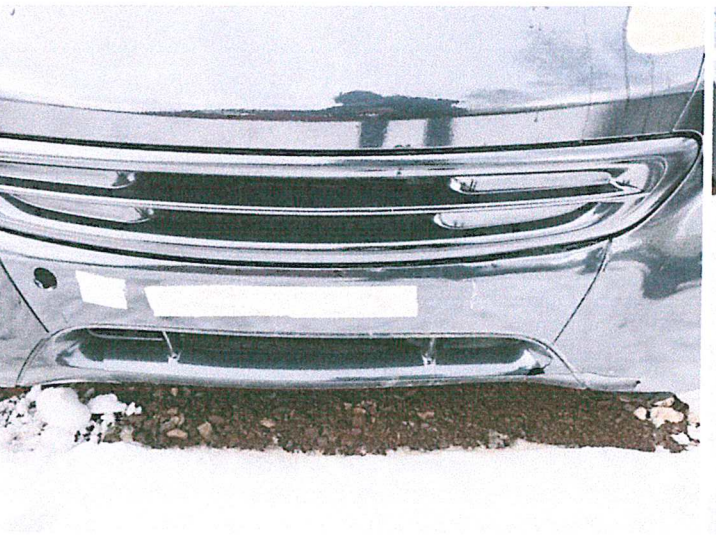
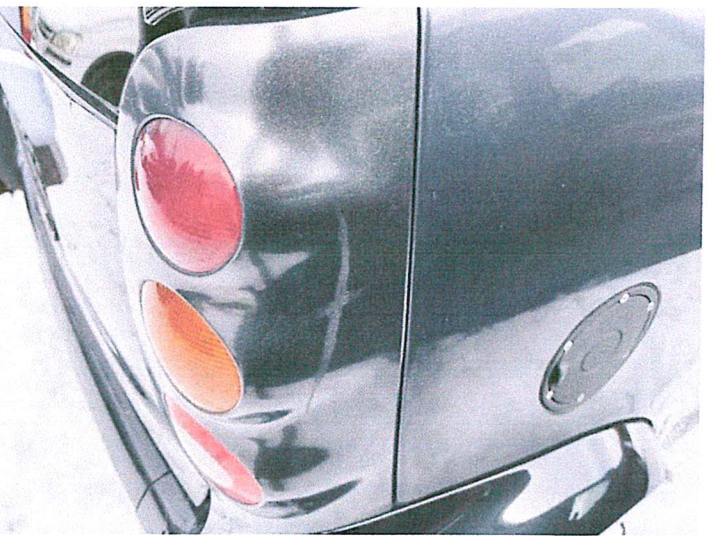
pojazd pozostaje w dłuższym przestoju, jest uszkodzony.

lampa prawa - widoczne zarysowania

zderzak przedni - widoczne zarysowania

- akumulator - granicznie wyczerpany
- Koło kierownicy - wytarte,
- Brak dokumentów pojazdu,

Szacunkowy koszt naprawy przedstawia arkusz ustalenia wartości w stanie uszkodzonym.
