PROGRAM FUNKCJONALNO - UŻYTKOWY  
WYKONANIE W TRYBIE „ZAPROJEKTUJ I WYBUDUJ”

**Wykonanie w systemie „Zaprojektuj i wybuduj” dokumentacji budowlanej i robót budowlanych dla zadania pn: „Remont pokrycia dachowego w części A,B,C budynku przy ulicy Sudeckiej 29 w Jeleniej Górze**

Adres obiektu: ul. Sudecka 29,58-500 Jelenia Góra

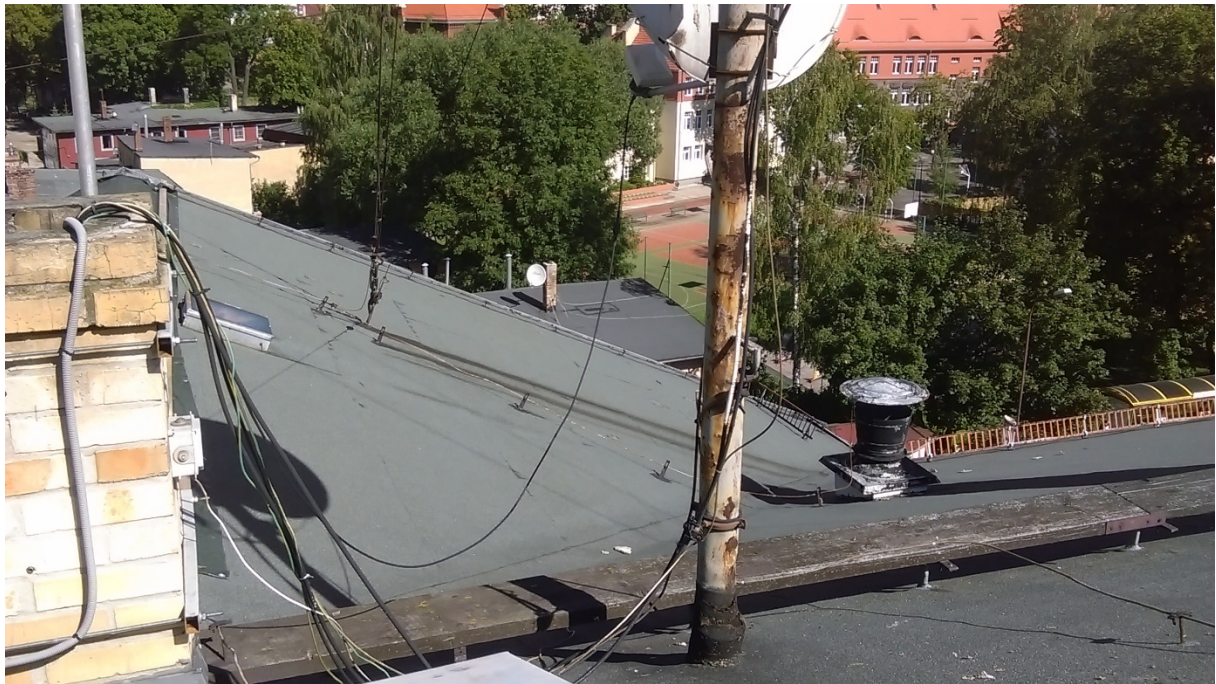
Fot.1. Dach budynku część A. Widok ogólny od strony ulicy Wojska Polskiego

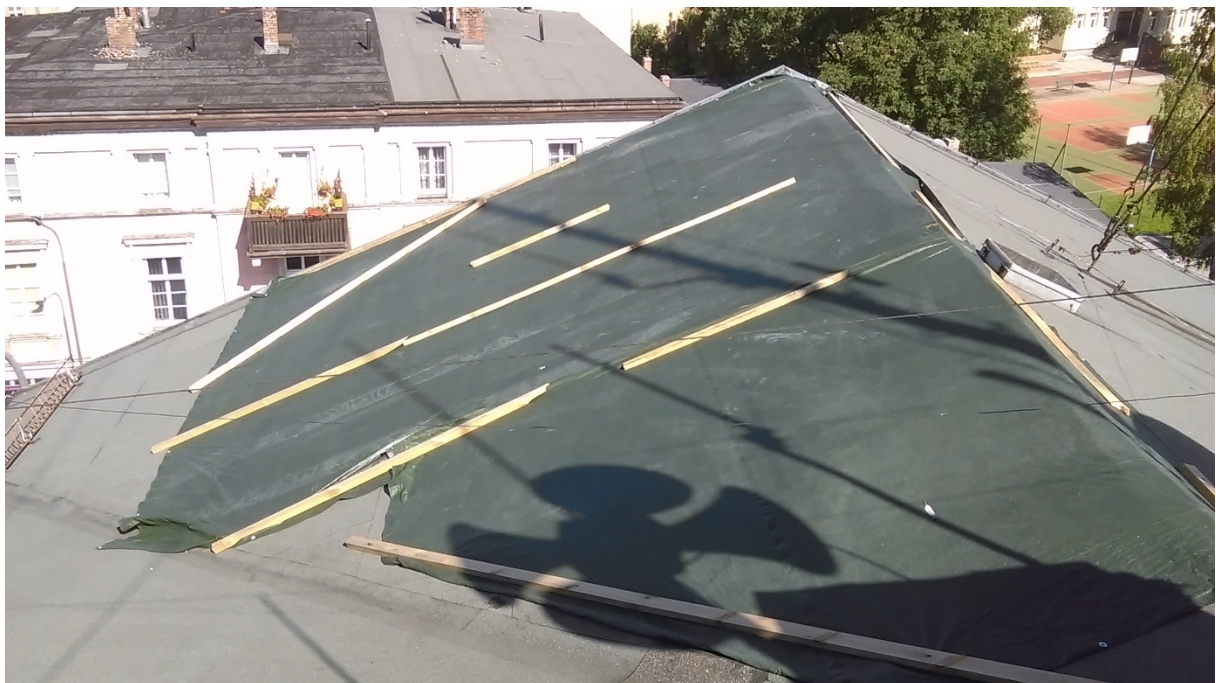
A. Pokrycie papowe z papy termozgrzewalnej ułożonej w 2005r w dwóch warstwach ( podkładowa i nawierzchniowa) o licznych pęknięciach i nieszczelnościach powodujących zalewanie pomieszczeń strychowych- stan techniczny zły wymagany remont w całości .

Fot.2. Dach budynku część A. Widok na miejsce przecieku od strony ulicy Wojska Polskiego

Istniejące pokrycie papowe nie podlega rozbiórce. Zakłada się wykonanie ułożenia na istniejącym podłożu dwóch warstwy papy podkładowej i nawierzchniowej, asfaltowych zgrzewalnych modyfikowanej SBS na osnowie z włókniny poliestrowej, strona wierzchnia papy nawierzchniowej kryta gruboziarnistą posypką mineralną, z pasem masy asfaltowej wzdłuż jednej wstęgi nie pokrytym posypką, zabezpieczonym folią z tworzywa sztucznego. Spodnia strona papy zabezpieczona folią z tworzywa sztucznego.

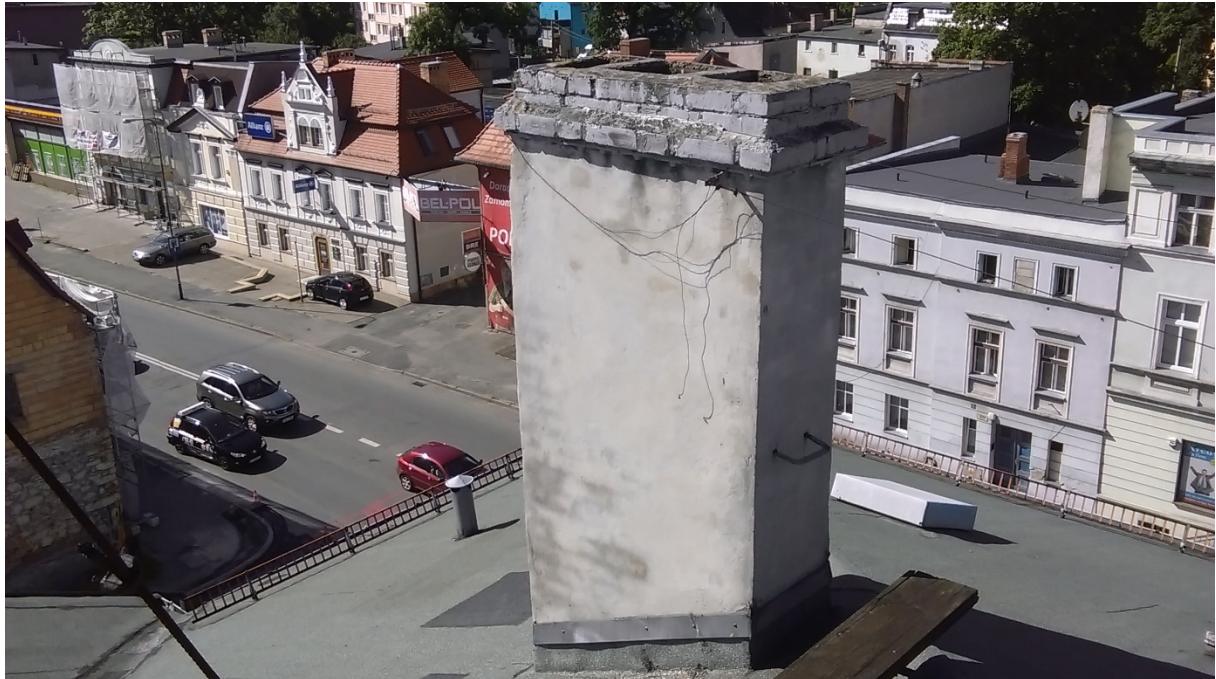
Fot.3. Dachu budynku część A. Widok ogólny na komin od strony Sudeckiej .

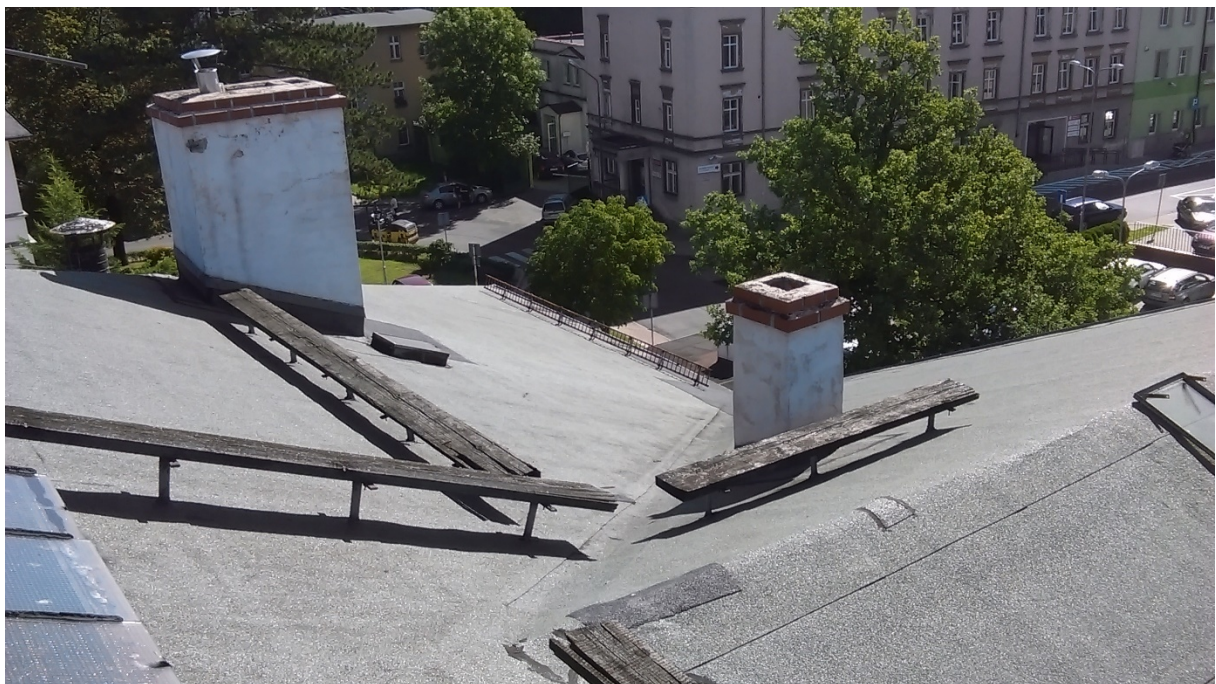
D. Ławy kominiarskie w złym stanie technicznym, ze względu na małe pochylenie dachu ,nieutrudniony i bezpieczny dostęp do kominów zalecany jest demontaż ław kominiarskich . Kominy ceramiczne ponad dachem wymagają uzupełnienia spoinowania , uzupełnienia tynków oraz wymiany obróbek blacharskich- ogólny stan techniczny dostateczny. Kominy i wywietrzaki metalowe wymagają konserwacji i malowania.

Fot.4. Dachu budynku część A. Widok ogólny na kominy, ławy kominiarskie i połąć od strony ulicy Ptasiej .

- demontaż ław kominiarskich 7 szt/kpl.
- zabezpieczenie pokrycia dachowego w miejscach demontażu ław kominiarskich,
- remont świetlika dachowego o powierzchni 1 ,5m<sup>2</sup> -szt 1,

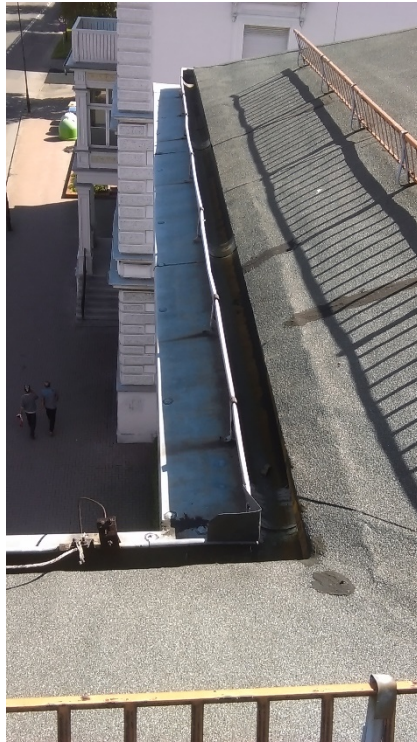
B. Obróbki blacharskie na gzymsach z blachy tytan-cynk–stan dobry. Pozostałe wykonane z blachy ocynkowanej są w stanie złym i wymagają wymiany.

Fot.5. Dachu budynku część A. Widok ogólny na obróbkę gzymsu i rynnę leżącą .

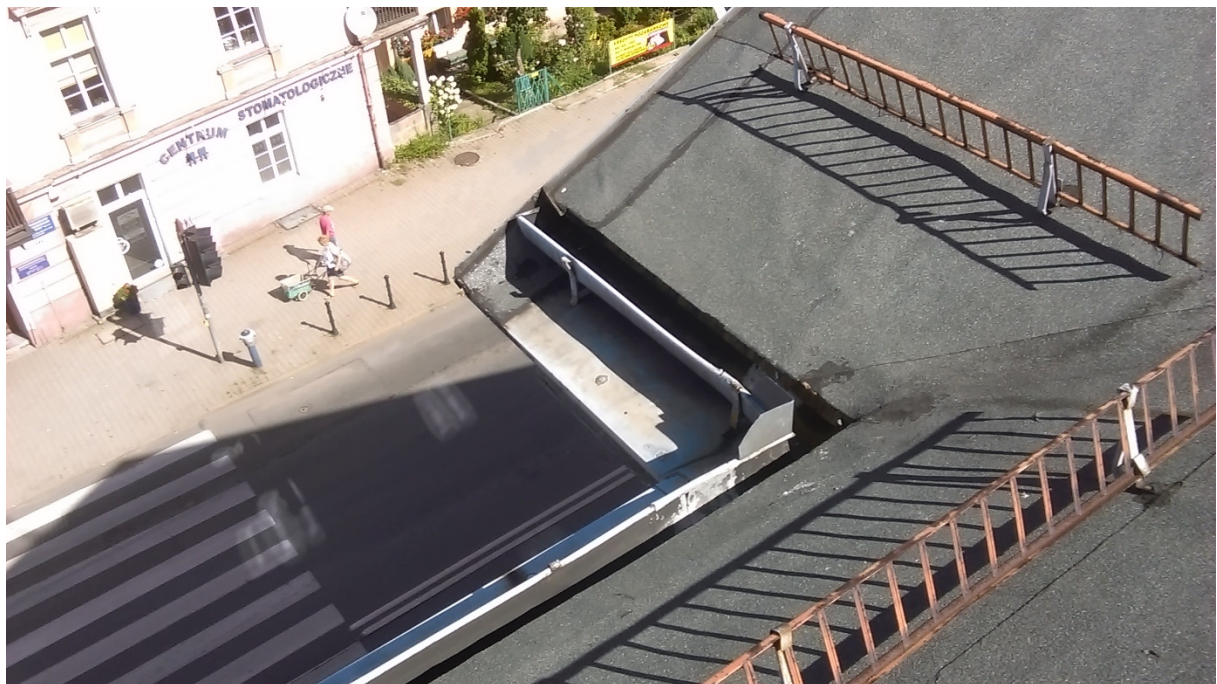
Fot.6. Dachu budynku część A. Widok na część koszową -obróbkę gzymsu i rynnę leżącą .

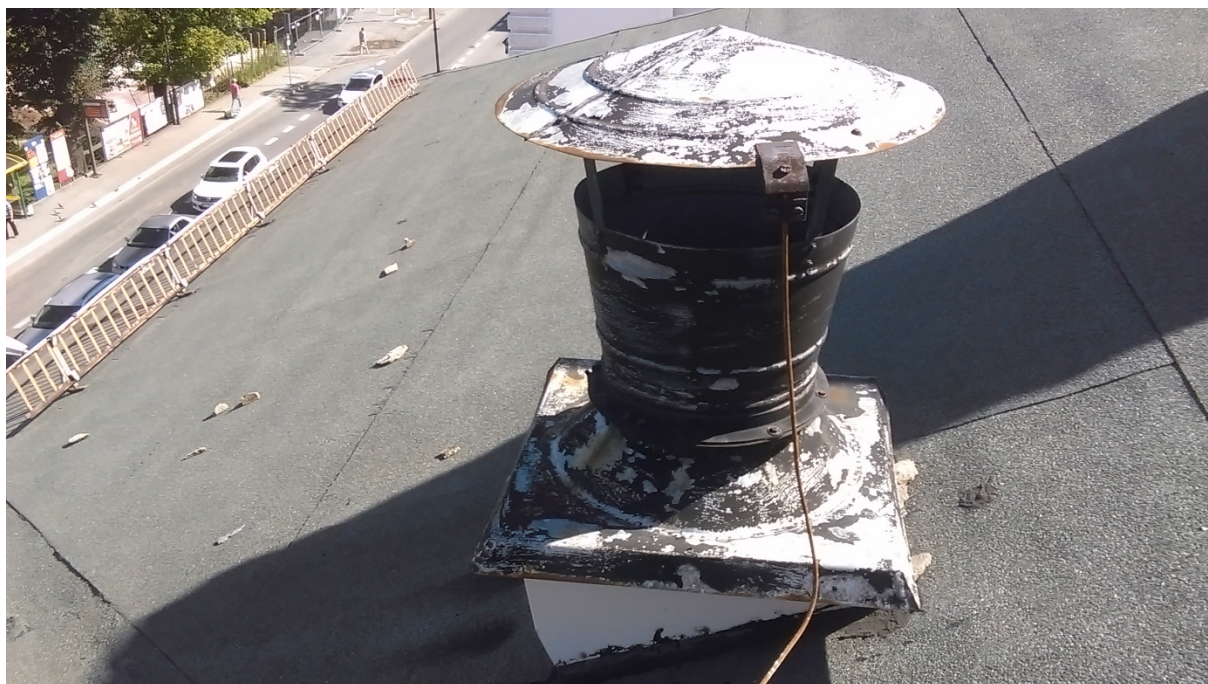
Fot.7. Dachu budynku część A. Komin wentylacyjny .

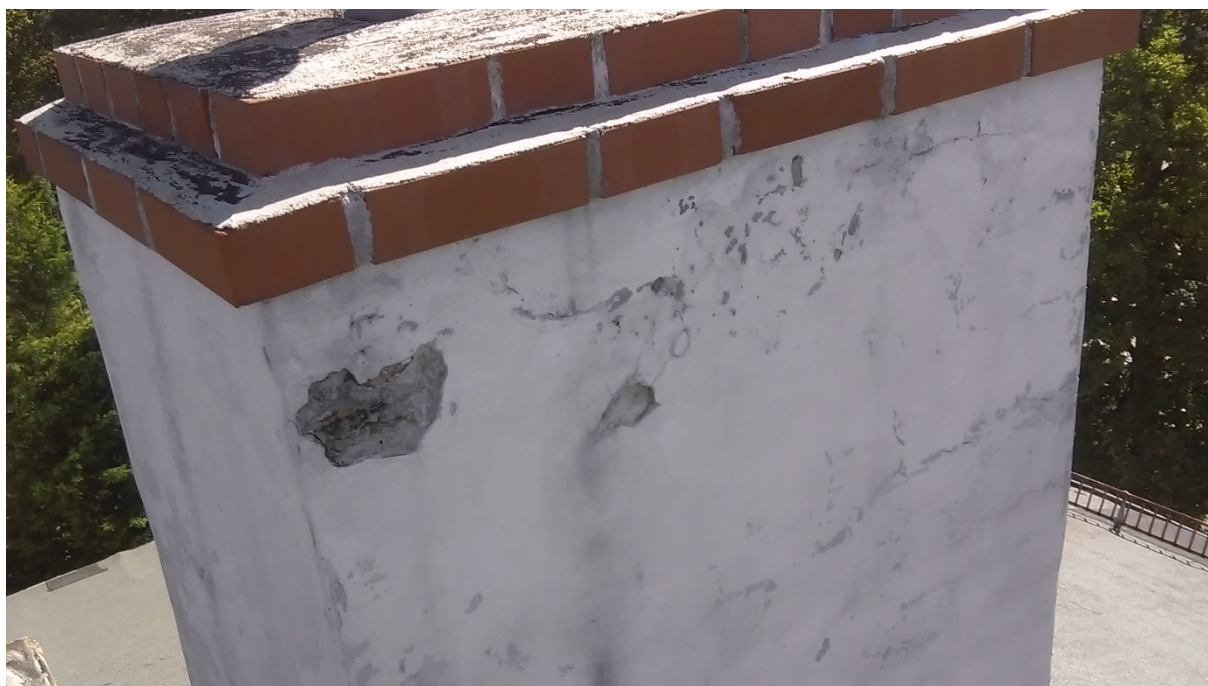
Fot.8. Dachu budynku część A. Komin wentylacyjny –widoczne ubytki i spękania tynku .

- uzupełnienie luźnych tynków na kominach -2m<sup>2</sup>,
- przetarcie tynków kominów -kpl
- pokrycie jednowarstwowe dachu na istniejącym podłożu – 554,90m<sup>2</sup>,

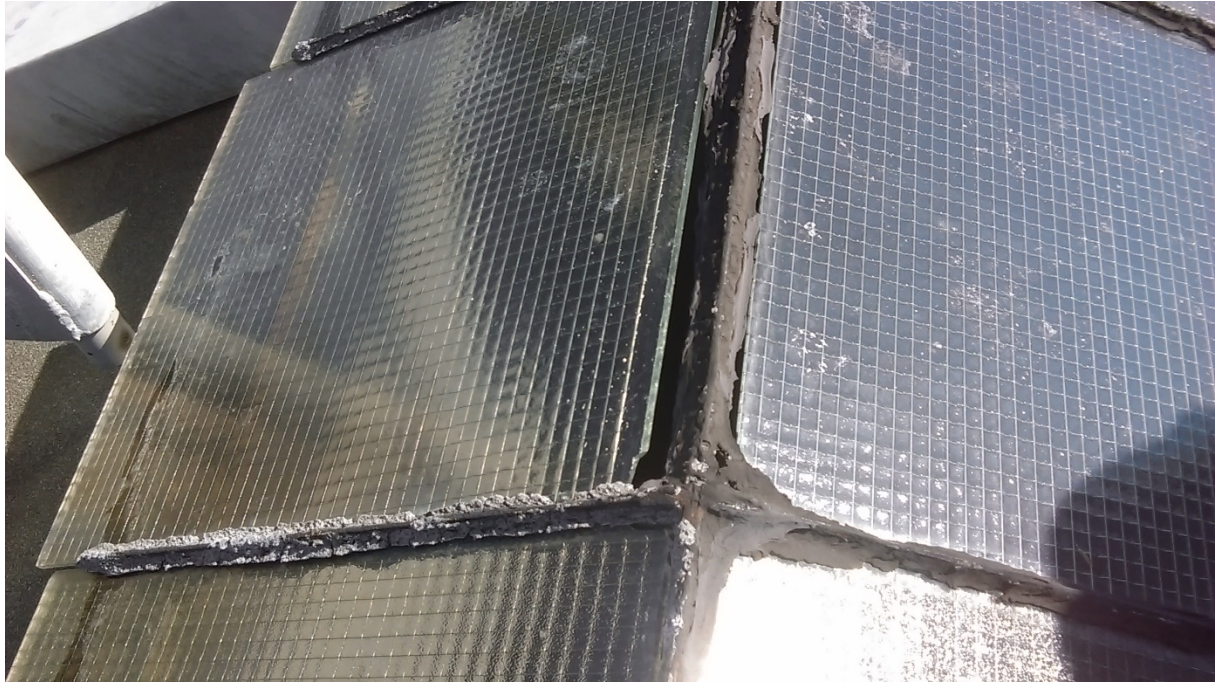
-Wyłazy okienne i świetliki w zróżnicowanym stanie technicznym . Główny świetlik dachowy usytuowany o powierzchni 1,5m2w okolicach kalenicy dachu jest w złym stanie technicznym i wymaga prac remontowych polegających na uzupełnienia oszklenia i uszczelnieniu . Brak prawidłowego wyłazu dachowego, obecne wyjście na dach jest poprzez okno dachowe o wymiarach zbyt małych dla bezpiecznego wyjścia na dach w celach konserwacyjno-remontowych- wymaga wymiany na wyłaz dachowy o wymiarach minimalnych 60x60cm.

Fot.9. Dach budynku część A. Świetlik dachowy- widoczne uszkodzenia i ubytki szklenia .

- demontaż świetlika (wyłazy dachowego) –szt1,
- montaż wyłazy dachowego o wymiarach min 60x60cm-szt1
- demontaż na dachu istniejącej instalacji odgromowej -kpl

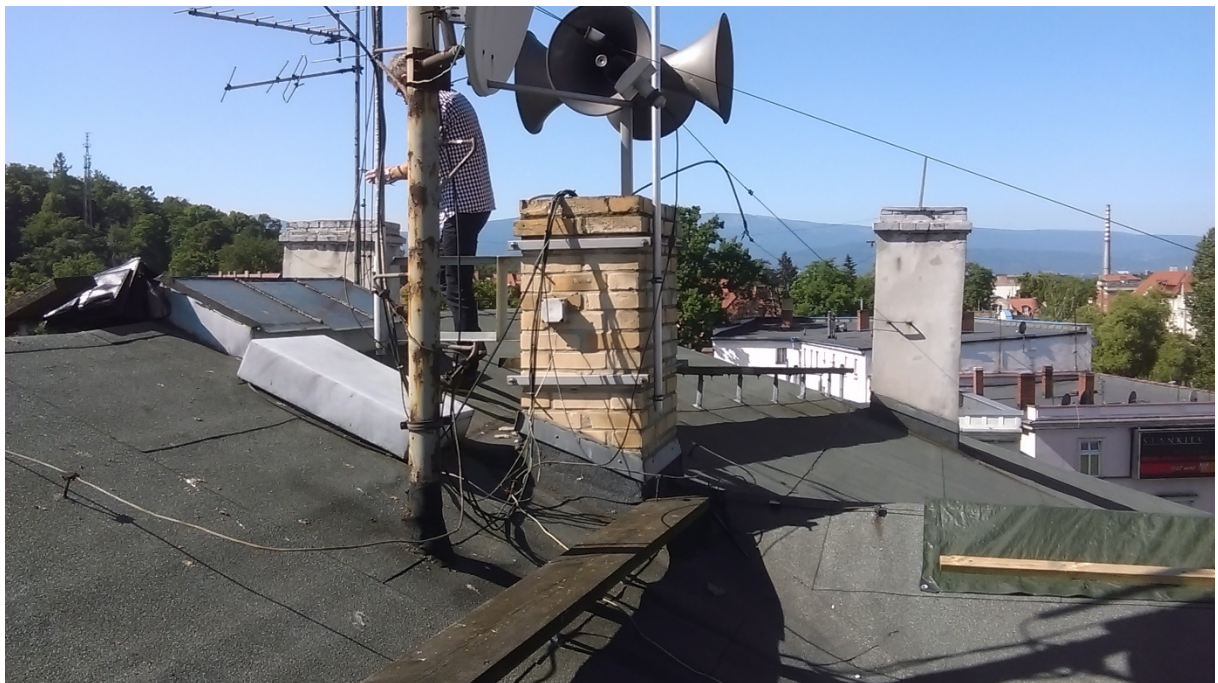
Fot.10. Dach budynku część A. Część kalenicowa- widok ogólny .

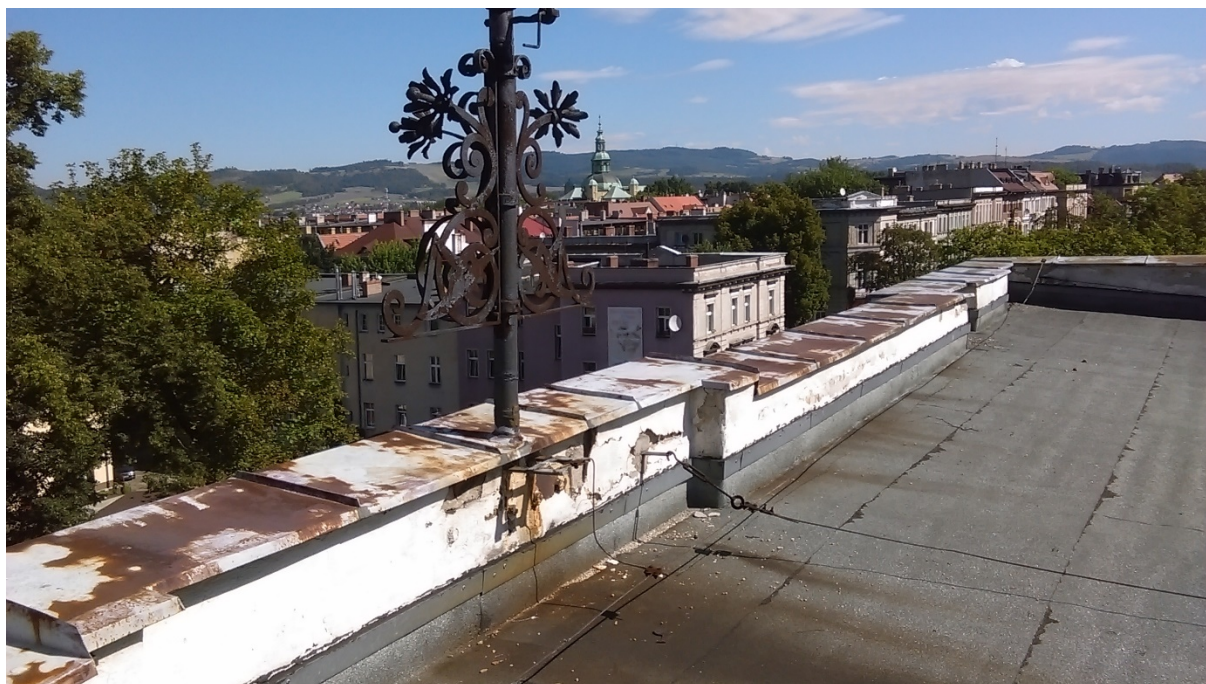
- B. Obróbki blacharskie z blachy ocynkowanej w tym wykonane na murach i kominach mocno skorodowane -stan techniczny zły. Zakłada się wymianę 100% obróbek blacharskich .

- C. Tynki murów ścian attyki spękałe z miejscowymi ubytkami – stan techniczny zły, wymagane są miejscowe skucia luźnych tynków i uzupełnienia oraz przetarcie całości. Powierzchnia tynków do skucia i uzupełnienia wynosi 5m2. Powierzchnia tynków do przetarcia zaprawą cementowo-wapienną wynosi 20m2

- H. Maszt stalowy o wysokości do 5m powierzchniowo skorodowany ,wymagają oczyszczenia i zabezpieczenia farbami antykorozyjnymi.
- I. Więźba dachowa i deskowanie –stan niezadowolający. Widoczne miejscowe uszkodzona wymagające wnikliwej oceny na etapie prac rozbiórkowych. Należy założyć konieczność wymiany w około 5%.

Fot.11. Dachu budynku część B. Ściana ottyki - widok skorodowanej obróbki oraz ubytki tynków oraz skorodowany maszt.

- wykonanie obróbek blacharskich z blachy tytan-cynk kominów –szt3
- wykonanie obróbek blacharskich z blachy tytan-cynk ścian i murów attyki –kpl
- wykonanie obróbki z blachy tytan-cynk pasa nadrynnowego- 32mb

- skucie i uzupełnienie luźnych tynków ścian attyki- 5m<sup>2</sup>
- przetarcie tynków murów attyki wraz z pomalowaniem -20m<sup>2</sup>
- pokrycie dwuwarstwowe ( papa podkładowa i nawierzchniowa) dachu na istniejącym podłożu –343,77m<sup>2</sup>,

- wykonanie na dachu instalacji odgromowej na podstawie opracowanej dokumentacji – kpl,
- czyszczenie i zabezpieczenie antykorozyjne konstrukcji stalowej masztu- kpl

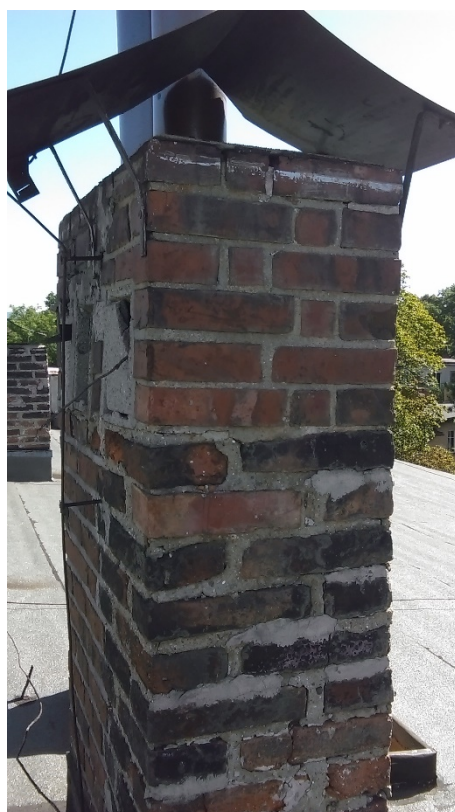
Fot.12. Dachu budynku część B. Komin środkowy przewidziany do wymiany .

- gruntowanie warstwą szczepną i otynkowanie kominów (szt 2) - 11,85m<sup>2</sup>,
- przemurowanie komina w części ponad dachowej z cegły klinkierowej o pow.0,81m<sup>3</sup>-szt1

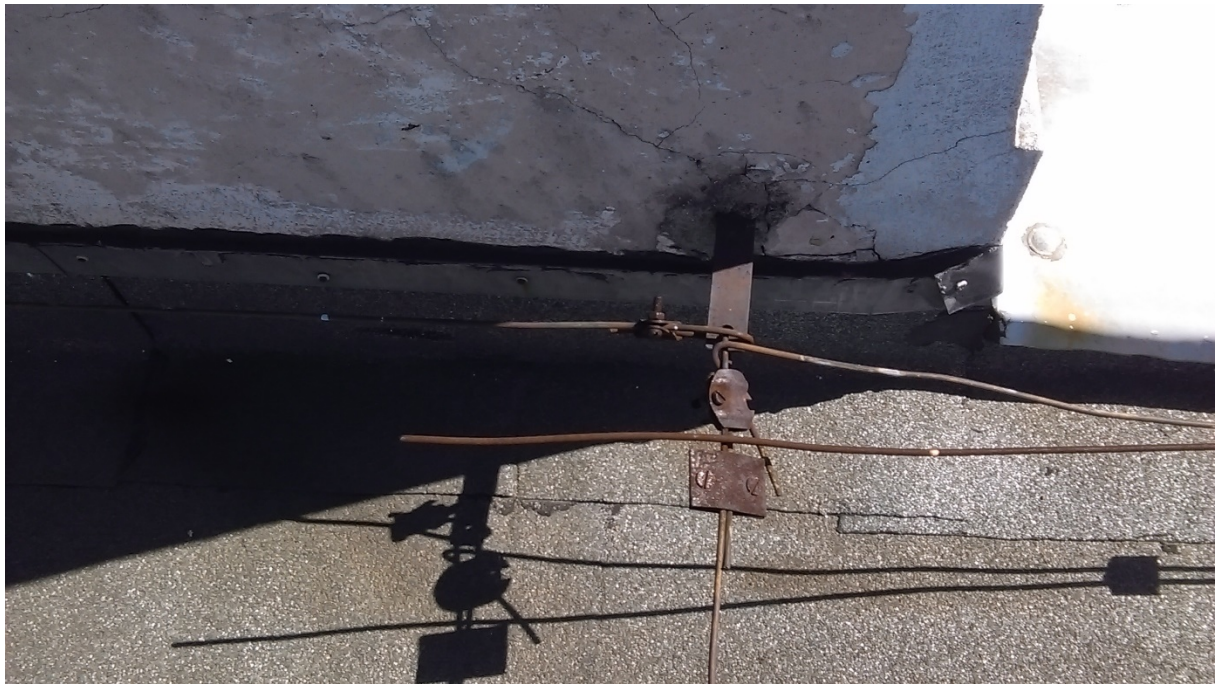
- F. Rynny i pas nadrynnowy wykonane z blachy ocynkowane w stanie złym wymagają wymiany (tytan cynk).
- G. Instalacja odgromowa mocno skorodowana w złym stanie technicznym wymaga wymiany. Wymagane wykonanie dokumentacji technicznej nowej instalacji odgromowej zgodnie z aktualnymi przepisami prawa.

Fot.13. Dach budynku część B. Widok na skorodowaną instalację odgromową oraz na spękania i uszkodzenia tynków ściany attyki .

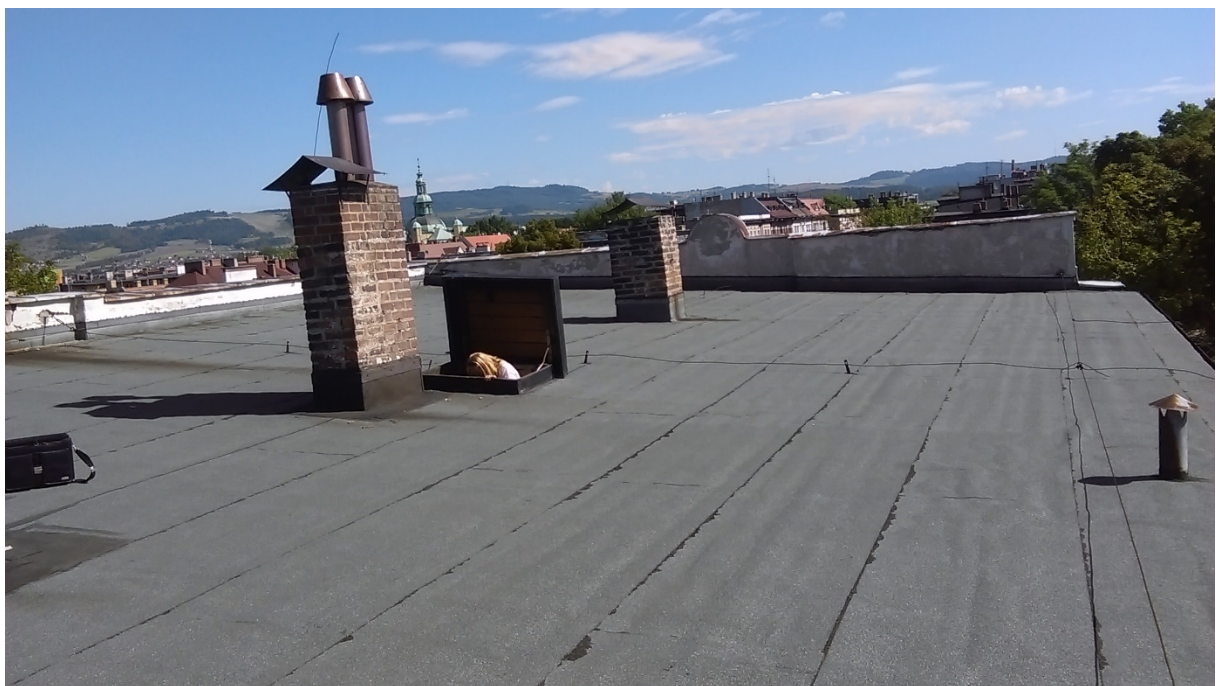
Fot.14. Dach budynku część B. Widok ogólny .

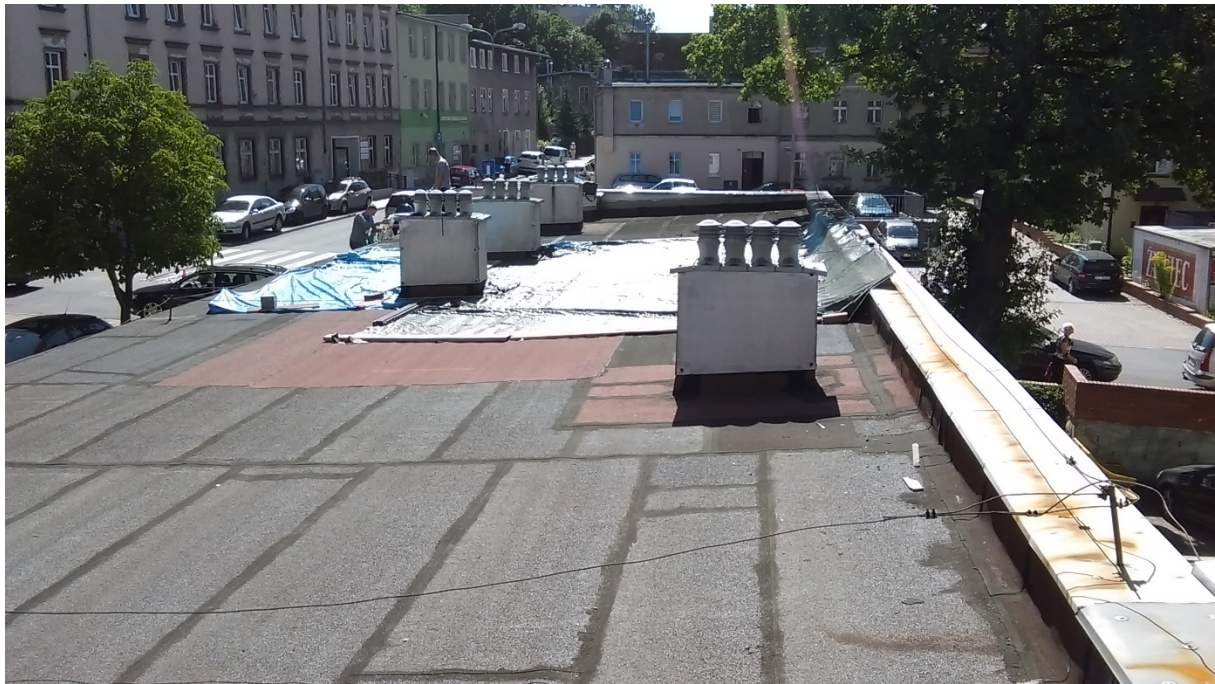
- Część budynku o wysokości do 3m. Brak zaplecza na składowanie materiałów .
- A. Pokrycie papowe z papy termozgrzewalnej układane wielokrotnie w 6 warstwach. ( podkładowa i nawierzchniowa) o licznych pęknięciach i nieszczelnościach powodujących zalewanie pomieszczeń biurowych- stan techniczny zły. Ze względu na wielokrotne pokrycie zakłada się rozbiórkę wszystkich istniejących warstw papy. Następnie należy wykonać krycie dachu dwuwarstwowe papą termozgrzewalną.

Fot.14. Dachu budynku część C. Widok ogólny- widoczne liczne miejsca napraw pokrycia .

- demontaż istniejącego pokrycia papowego ( 6 warstw)- 260,77m<sup>2</sup>,
- demontaż na dachu istniejącej instalacji odgromowej -kpl
- demontaż obróbek z blachy ocynkowanej kominów –kpl,

- przetarcie tynków murów attyki wraz z pomalowaniem -13m<sup>2</sup>
- pokrycie dwuwarstwowe ( papa podkładowa i nawierzchniowa) dachu na istniejącym podłożu –260,77m<sup>2</sup>,

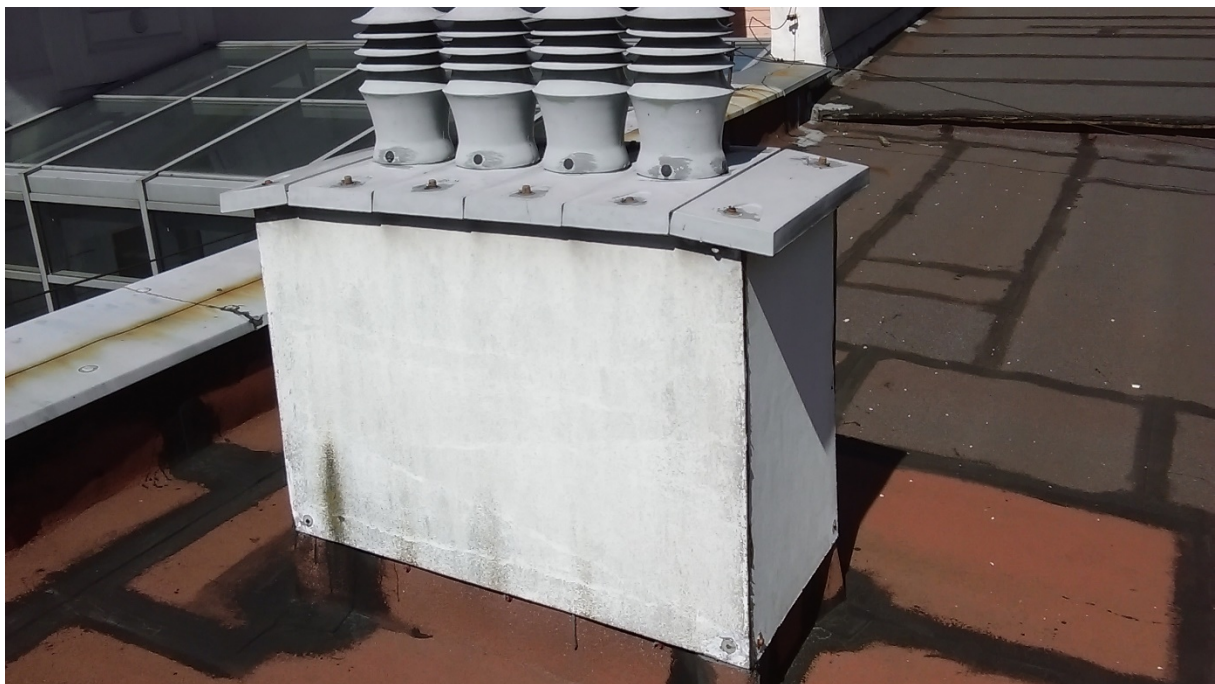
- D. Kominy obudowane płytami - stan techniczny zły. Wymagają wymiany obudowy płytami typu OSB oraz celem poprawy zabezpieczenia przed przenikaniem wilgoci obłożenia gontami papowymi .

Fot.15. Dachu budynku część C. Widok na komin obity płytami.

- demontaż obróbek pasa nadrynnowego z blachy ocynkowanej-23mb,
- demontaż obróbek przymurowych z blachy ocynkowanej-kpl,
- demontaż i montaż czap kominowych oraz rozbiórka ścian drewnianych kominów- szt 4/kpl

- poszycie ścian kominowych płytami OSB –szt4/kpl,
- obłożenie ścian kominowych gontami papowymi szt 4/kpl
- wymiana deskowania- (złożono 30% powierzchni pokrycia),

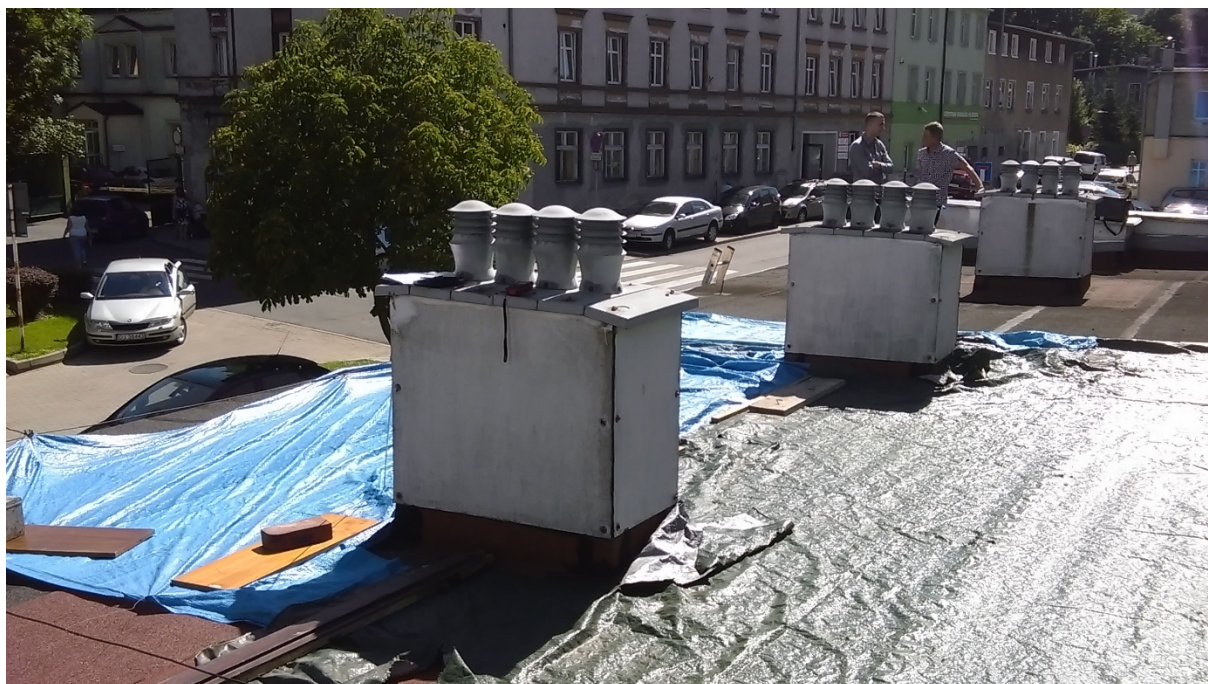
Fot.15. Dach budynku część C. Widok ogólny na kominy i zabezpieczenia miejsc przecieków.

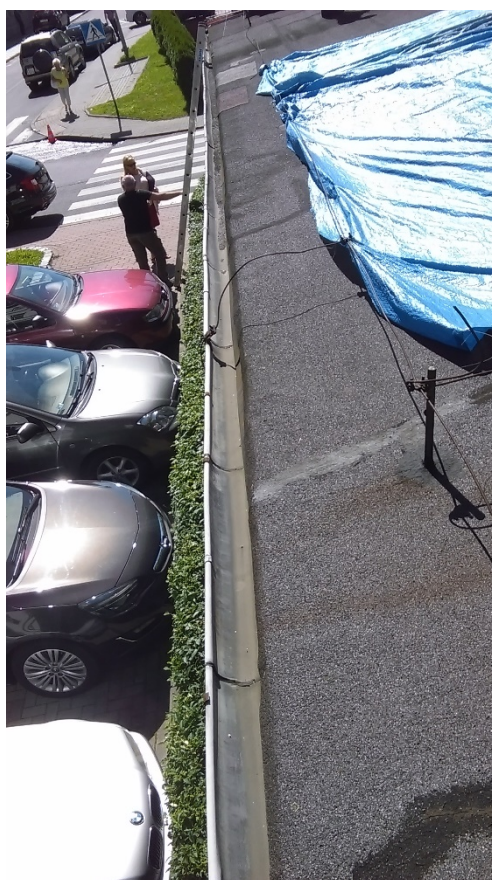
- E. Rynny i pas nadrynnowy wykonane z blachy ocynkowane w stanie złym wymagają wymiany (tytan cynk).
- F. Instalacja odgromowa w części dachowej mocno skorodowana w złym stanie technicznym wymaga wymiany w oparciu o dokumentację techniczną opracowaną na podstawie obowiązujących przepisów i norm.

Fot.16. Dach budynku część C. Widok ogólny pasa nadrynnowego .

- wykonanie obróbek blacharskich z blachy tytan-cynk ścian i murów attyki – 46mb/kpl
- wykonanie obróbki z blachy tytan-cynk pasa nadrynnowego- 32mb
- skucie i uzupełnienie luźnych tynków ścian attyki- 2,5m<sup>2</sup>,

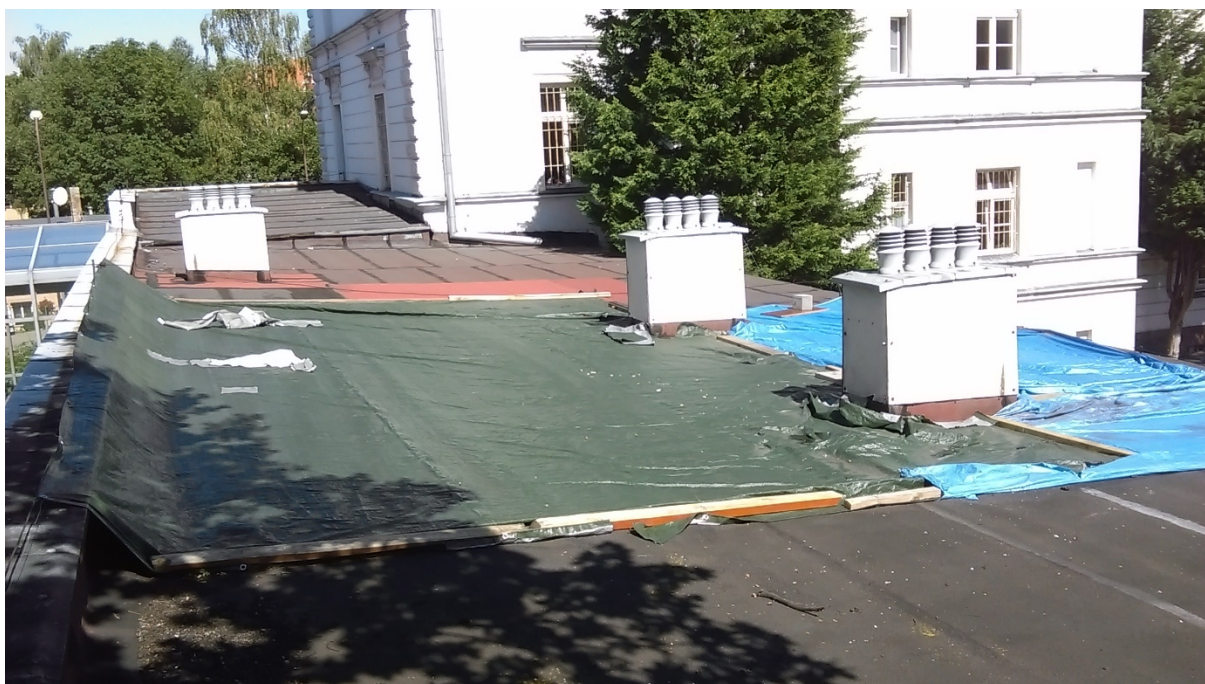
Fot.17. Dachu budynku część C. Widok ogólny w kierunku ulicy Wojska Polskiego .

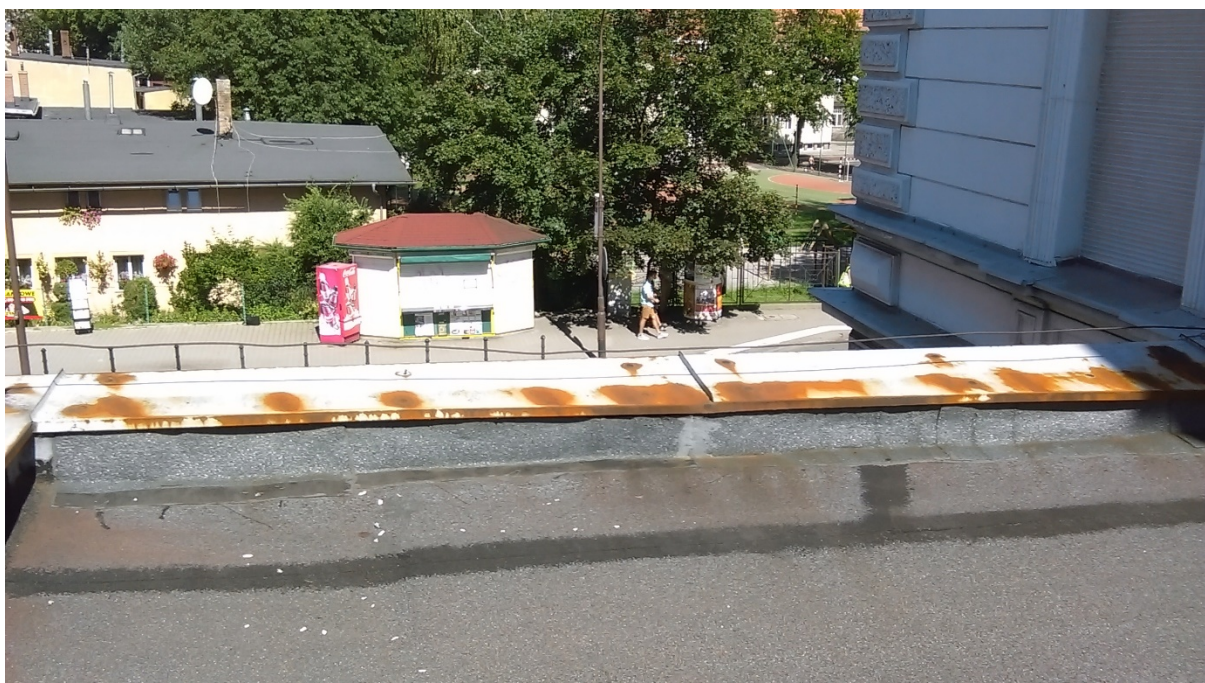
- B. Obróbki blacharskie z blachy ocynkowanej w tym wykonane na murach i kominach mocno skorodowane -stan techniczny zły. Należy wykonać wymianę na obróbki z blachy tytan cynk.

Fot.18. Dachu budynku część C. Widok na skorodowane obróbki blacharskie w części przy budynku B .
